RESUMEN DE DATOS

Fecha y hora	8 de septiembre de 2006; 22:00 h (UTC)
Lugar	Aeropuerto de Madrid-Barajas

Matrícula	A7-ABV
Tipo y modelo	AIRBUS 300-600 (B4-622R) MSN 690
Explotador	Qatar Airways

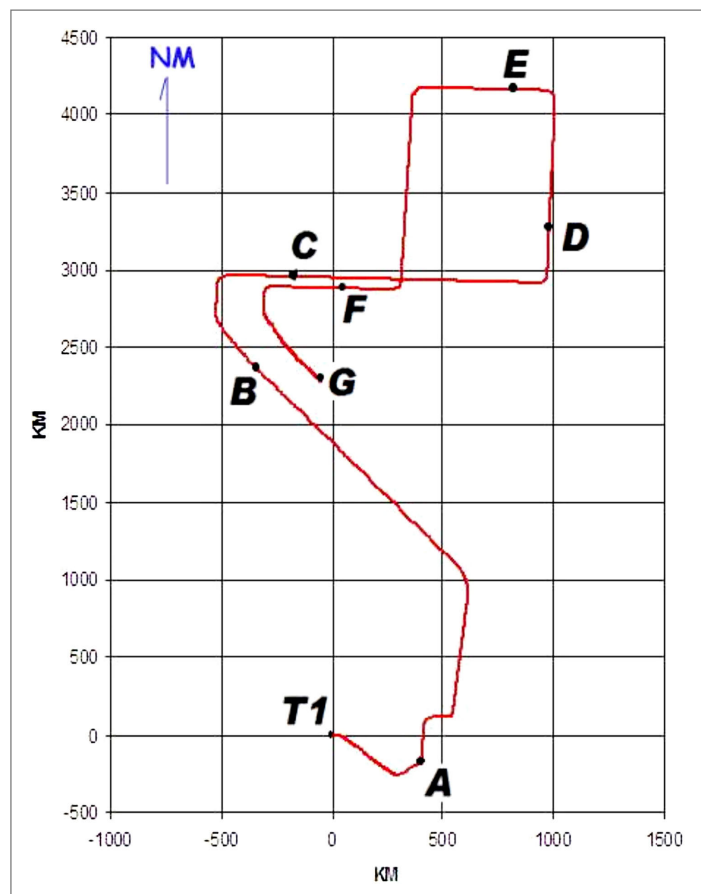
Trayectoria A7-ABV

En Madrid-Barajas el GMC está dividido en varios sectores, y el vuelo QTR 068 en su recorrido fue contactando con ellos en distintas frecuencias de radio. En el esquema de la ruta que siguió se han identificado varios puntos concretos de interés para la investigación, en los que se fueron manifestando problemas de temperatura de frenos en las ruedas posteriores de la pata izquierda.

En el punto B, a las 21:11, la aeronave está bajo control de GMC Central-South, en 121,975 MHz. Según las declaraciones de la tripulación, las ruedas 5 y 6 (posteriores de la pata LH) se calentaban a unos 150 °C,

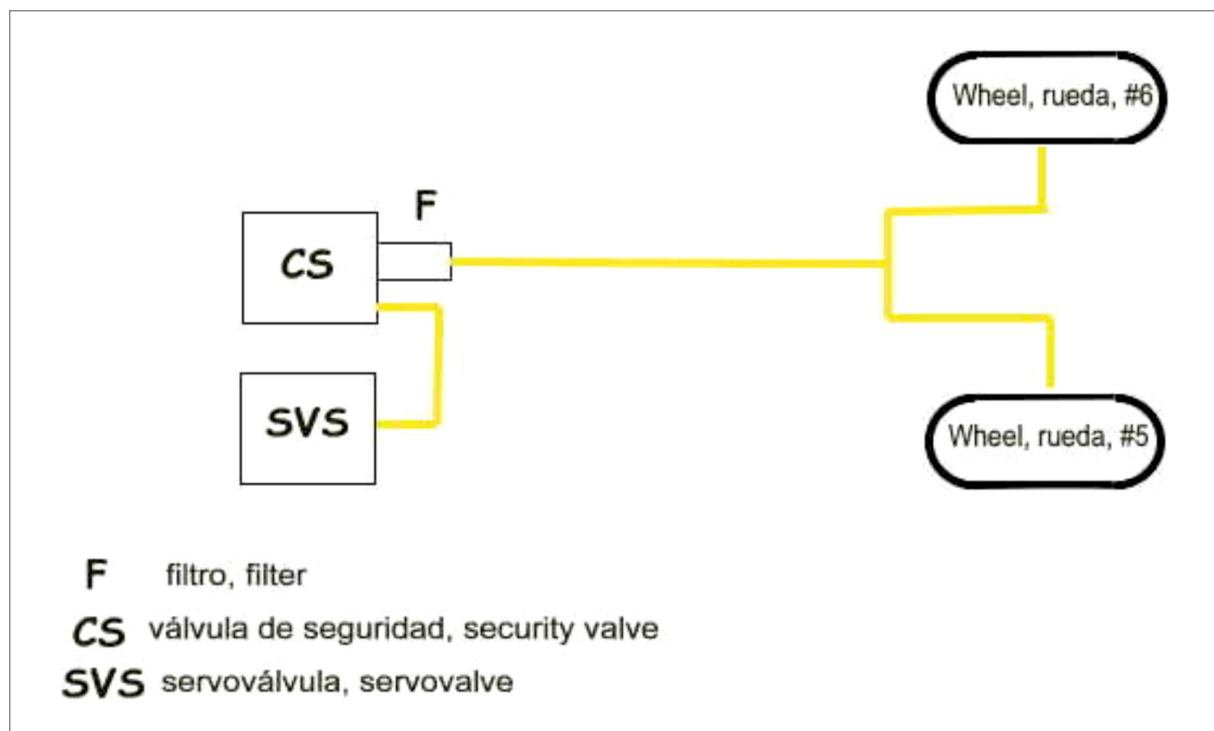
Esquema del sistema alternativo de frenos

- El calentamiento de los frenos de las ruedas n.º 5 y 6 se produjo por una presión residual atrapada en el circuito alternativo de frenos por el bloqueo de la servo-válvula de control de esta pareja de ruedas, debido a la presencia de alguna partícula de material de alta dureza en el líquido hidráulico.
- Se considera que el inicio del fuego fue debido a la gran acumulación de calor sobre las ruedas afectadas, sin que hubiera con antelación fugas de líquidos inflamables, y a continuación de producirse el desinflado de las ruedas.

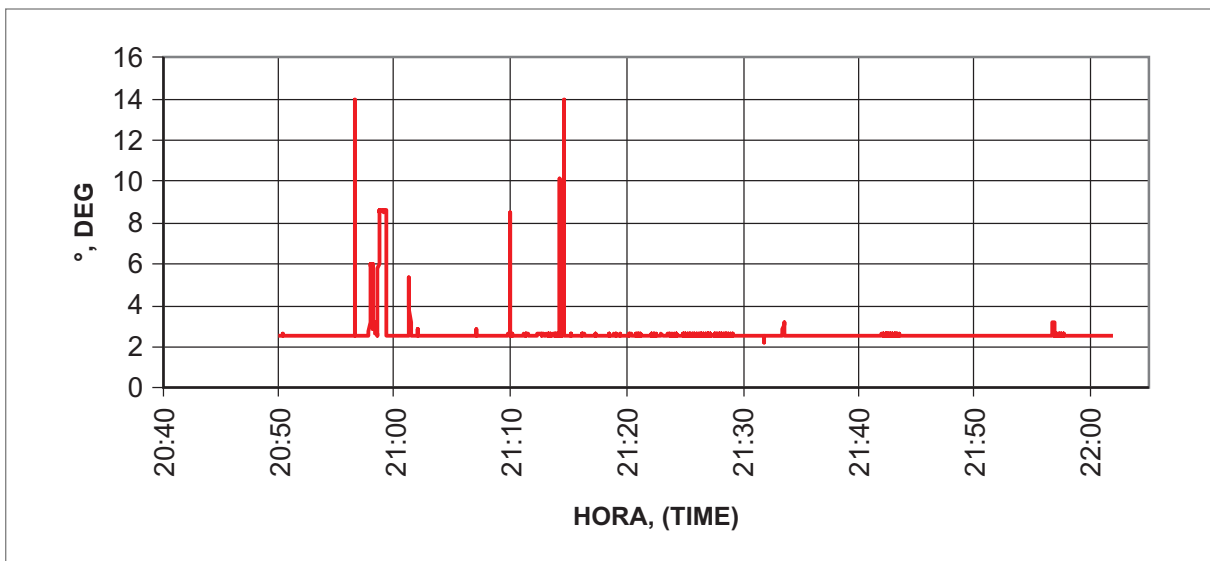
Pedal freno LH («LH brake pedal»)

Los registros de deflexión de los pedales de freno muestran la utilización que de ellos se hizo durante la rodadura. A partir de las 21:14 prácticamente no se hizo uso del pedal de freno izquierdo.

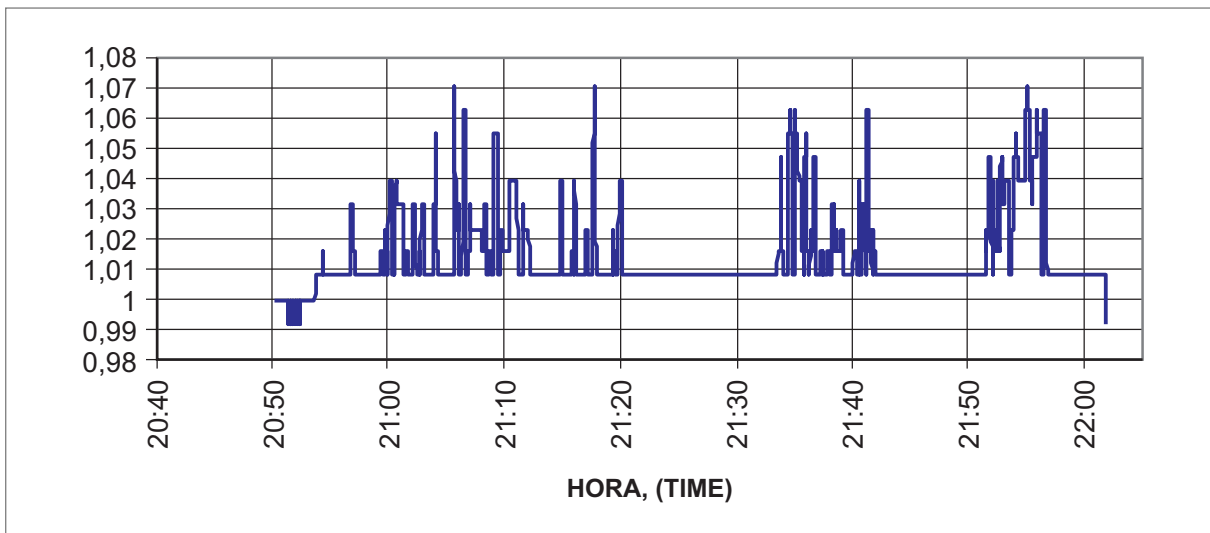
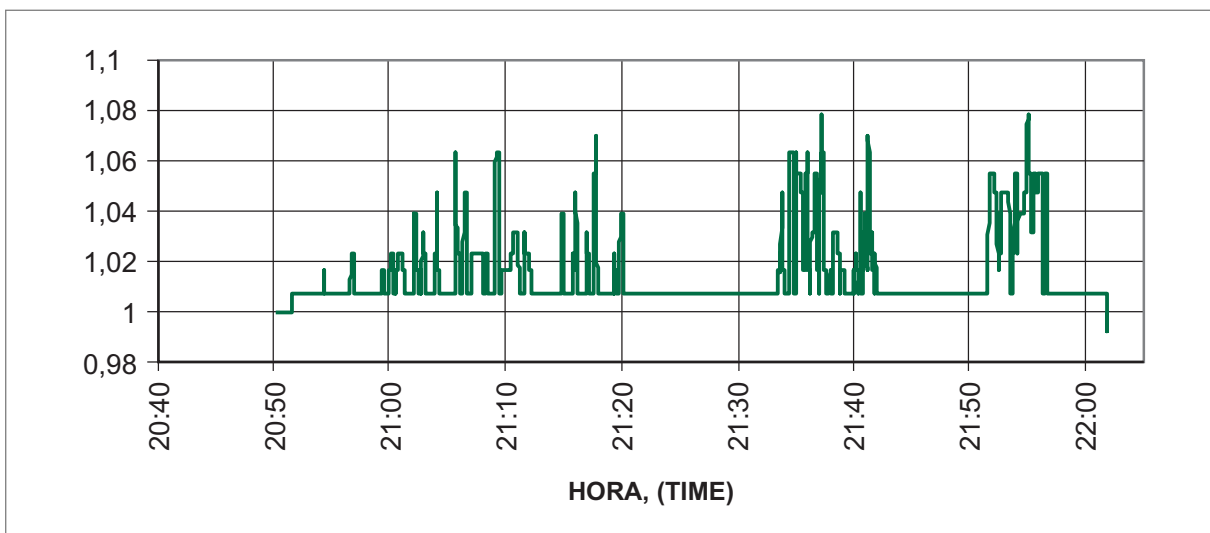
Por último, en los dos gráficos siguientes se puede apreciar los niveles de potencia de los motores empleados para rodar. Nunca se ajustaron potencias superiores a 1,08 de EPR y los dos motores fueron utilizados simultáneamente.

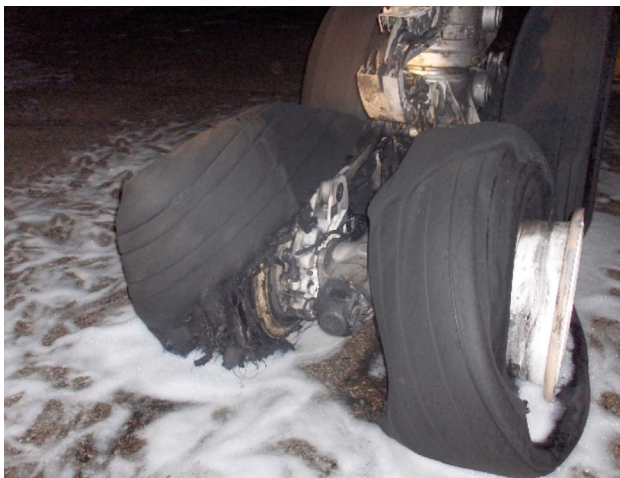
Figura 1. Estado de los neumáticos de las ruedas 5 y 6

Estas condiciones se pueden reproducir en un horno de laboratorio. Sin embargo, no se dan en el caso de una rueda, con un neumático desinflado, que rueda sobre la llanta. Se puede estimar que el ambiente alrededor de una que está rodando tiene una temperatura relativamente baja, por lo que resulta improbable que la autoignición ocurra. Las mismas consideraciones son aplicables al caso del contacto de partículas de goma con los frenos.

Por todo ello se considera altamente improbable que un neumático que rueda desinflado provoque un incendio sin la existencia de otros fluidos inflamables. Un posible escenario que imaginan estos expertos es que el neumático se rompe y divide o deshace después de rodar desinflado y daña una tubería de hidráulico adyacente.
