Fecha y hora	11 de mayo de 2004; 07:03 h local
Lugar	Aeropuerto de Madrid-Barajas

Matrícula	EC-HTD
Tipo y modelo	AIRBUS A-320-214
Explotador	Iberia, L. A. E.

Tipo y modelo	CFM INTERNATIONAL, CFM 56-5B4/P
Número	2

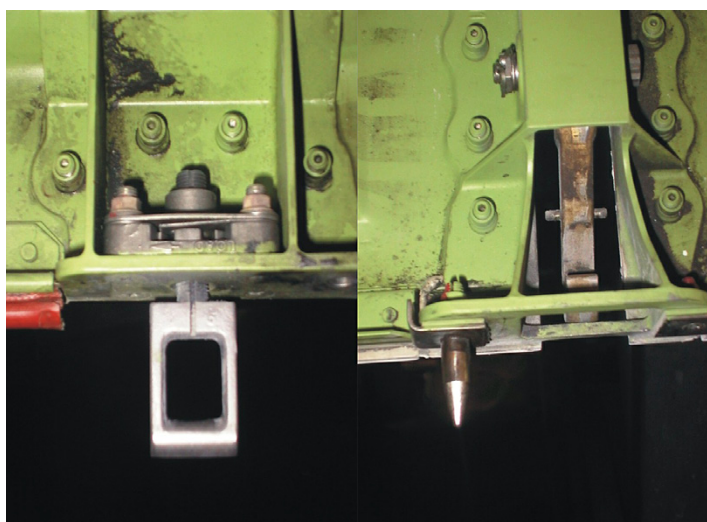
Figura 2. Armella y alojamiento-guía

En el extremo inferior de los capós del lado derecho se disponen tres armellas roscadas, y en el extremo inferior de los capós del lado izquierdo se disponen tres alojamientos-guía y tres pestillos con gancho y sistema de bloqueo por muelles. El acoplamiento entre los dos capós de cada motor se consigue haciendo entrar las armellas en los alojamientos-guía, sujetando estas con los ganchos de los pestillos y asegurando estos con el sistema de bloqueo.

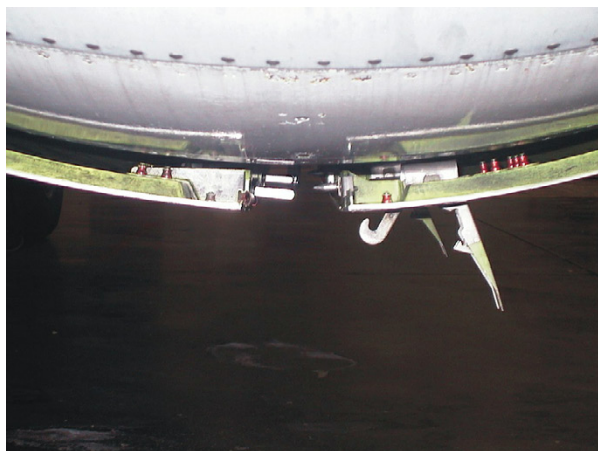
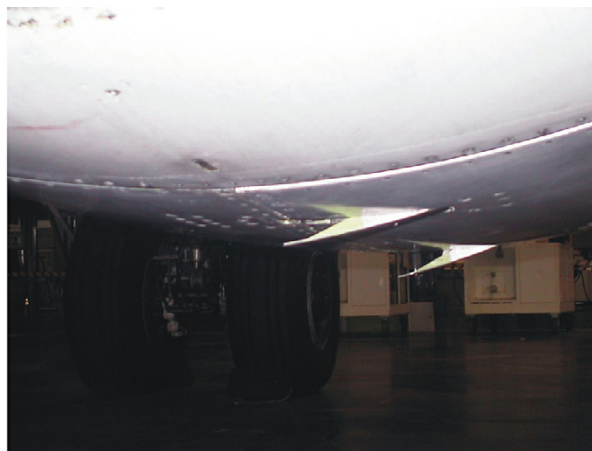
Figura 3. Capós cerrados y pestillos sin enganchar Figura 4. Pestillos enganchados y sin asegurar

- La aeronave despegó con los capós de fan cerrados y con los pestillos de cierre sin enganchar y asegurar.
- Esta circunstancia no se había detectado en la inspección exterior del avión, realizada por el copiloto como parte de la preparación del vuelo.

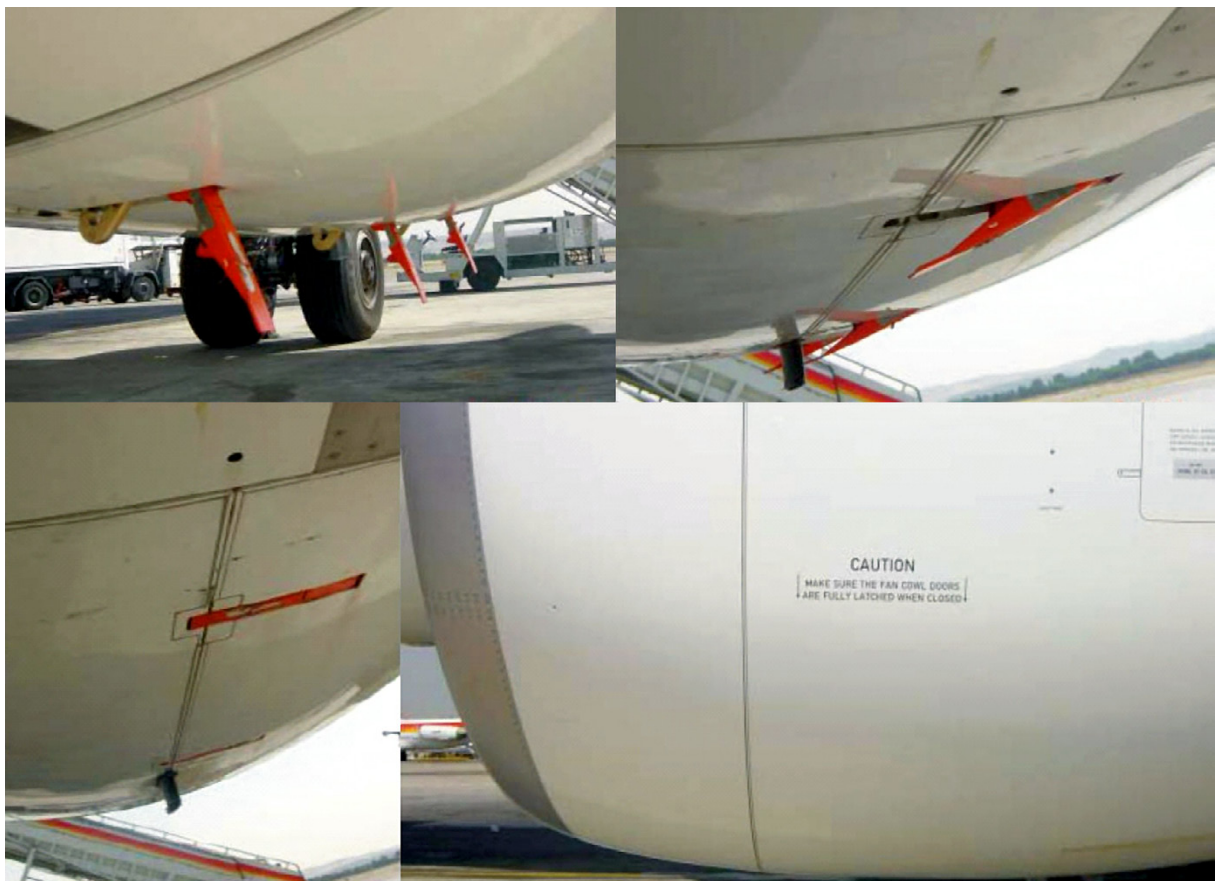
Figura 5. Pestillos pintados y marcas, de acuerdo con el SB RA32071-117, de Goodrich

En el presente caso, y con referencia a las medidas aplicables a la aeronave que sufrió el incidente, las manillas de los pestillos de cierre de los capós no estaban pintadas con pintura fluorescente y, aunque estaba previsto, aún no se habían instalado nuevos pestillos con el sistema de bloqueo por muelles mejorado.

1. Aplicar pintura fluorescente a las manillas de los pestillos de cierre de los capós de fan.
2. Pegado de marcas de aviso en los capós de fan.
3. Instalación de nuevos alojamientos-guía para impedir el giro de las armellas.
4. Instalación de nuevos pestillos con el sistema de bloqueo por muelles mejorado.

Para las aeronaves en servicio, se introdujeron mediante el boletín de servicio RA32071-117, de Goodrich, emitido en diciembre de 2000.
