RESUMEN DE DATOS

Matrícula	EI-DAR
Tipo y modelo	BOEING B-737-800
Explotador	Ryanair

1. INFORMACIÓN SOBRE LOS HECHOS

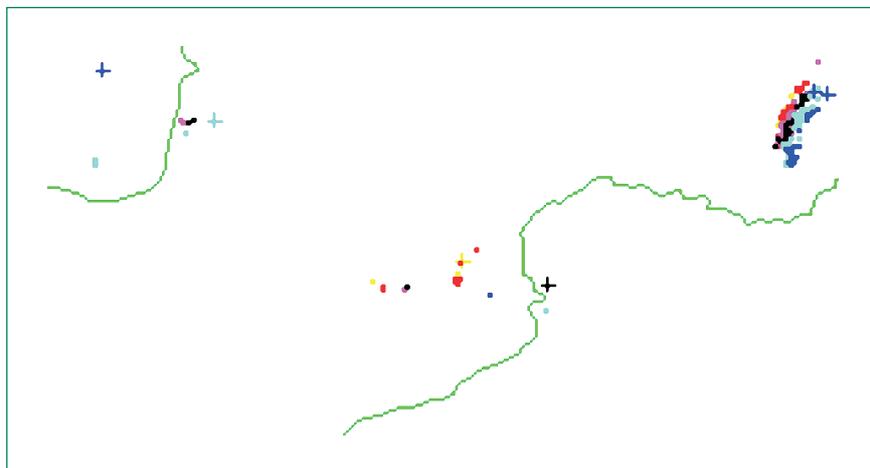
Figura 3. Mapa de rayos entre las 16:00 h y las 18:00 h

Había habido alguna actividad de rayos cerca de la zona en la que se encontró la turbulencia en las dos horas previas (véase el mapa adjunto en la Figura 3).

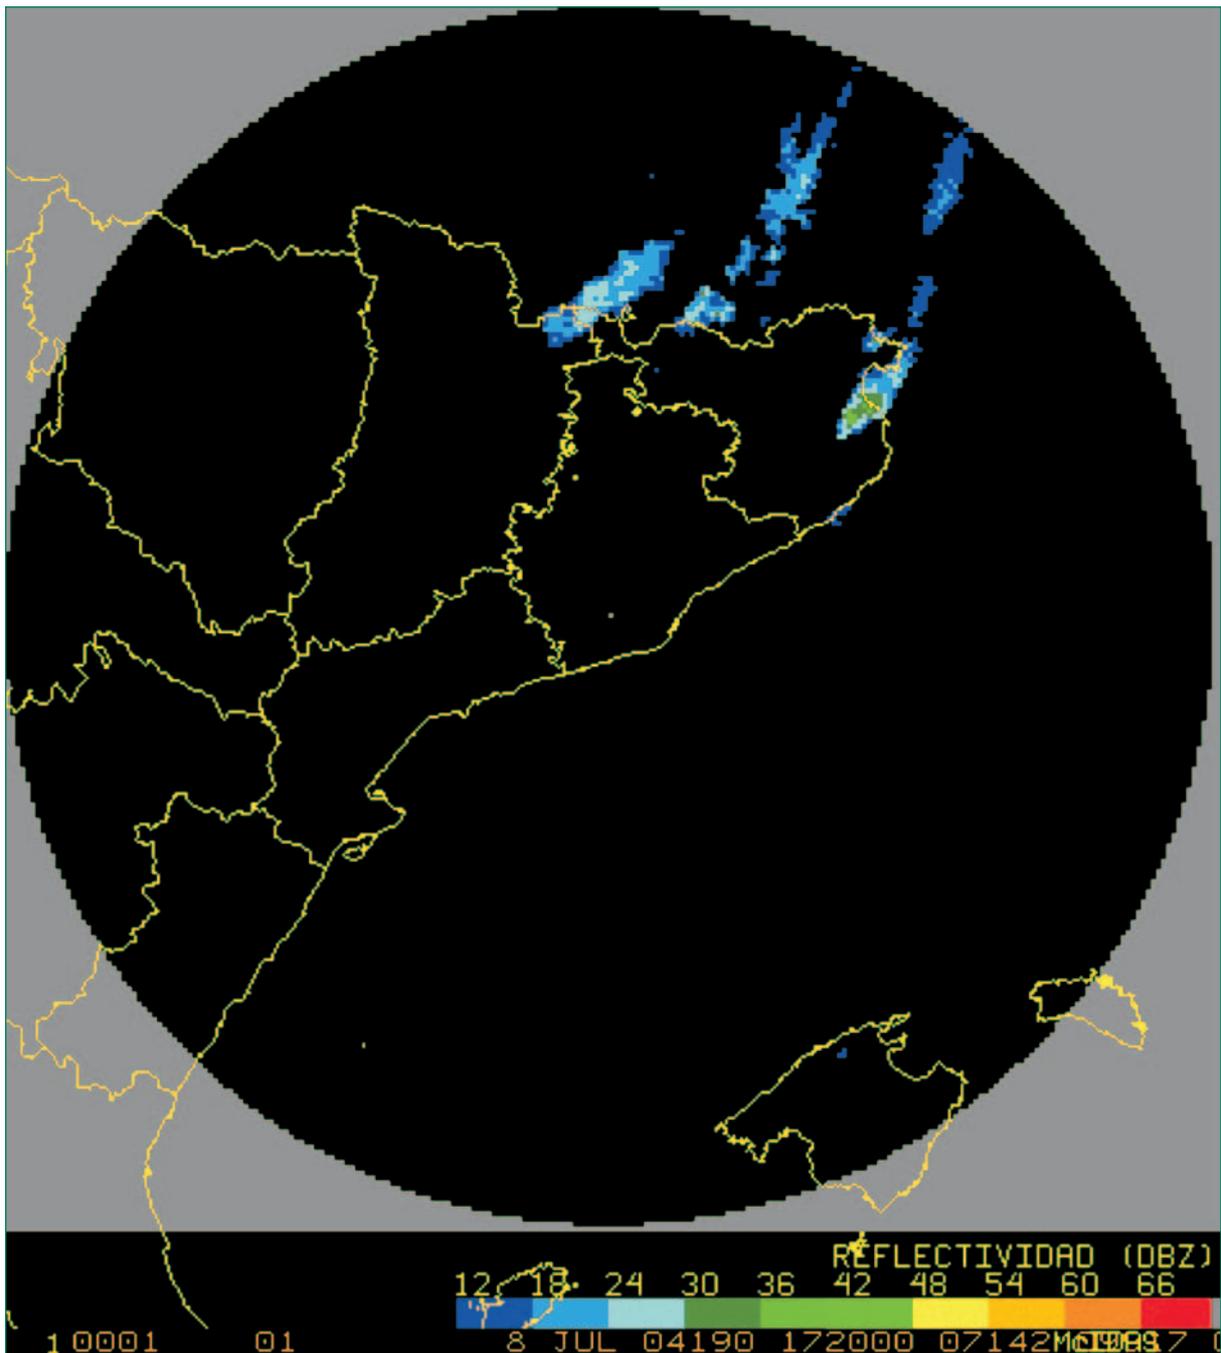
Figura 4. Mapa del radar meteorológico del noreste de España el 8 de julio de 2004 a las 17:20 h

El mapa meteorológico a las 17:20 h de la Figura 4 muestra alguna nubosidad en las proximidades de la cordillera de los Pirineos (más reflectividad significa más actividad de precipitación).

En cualquier caso, el piloto informó que no se observaba nada en el radar meteorológico. Se desconoce el ángulo de inclinación exacto que se usó en la antena, porque teniendo en cuenta la zona de nubosidad mostrada en la Figura 4, al menos algunos ecos deberían haber aparecido en la pantalla del radar de a bordo. Por ello, se considera conveniente emitir una recomendación de seguridad para que se distribuya información adicional a las tripulaciones sobre el uso efectivo del radar meteorológico.

REC 12/05. Se recomienda al operador de la aeronave que se proporcione formación y entrenamiento adicional a las tripulaciones de vuelo sobre el uso efectivo del radar meteorológico y sus limitaciones en cuanto a detección de turbulencia.

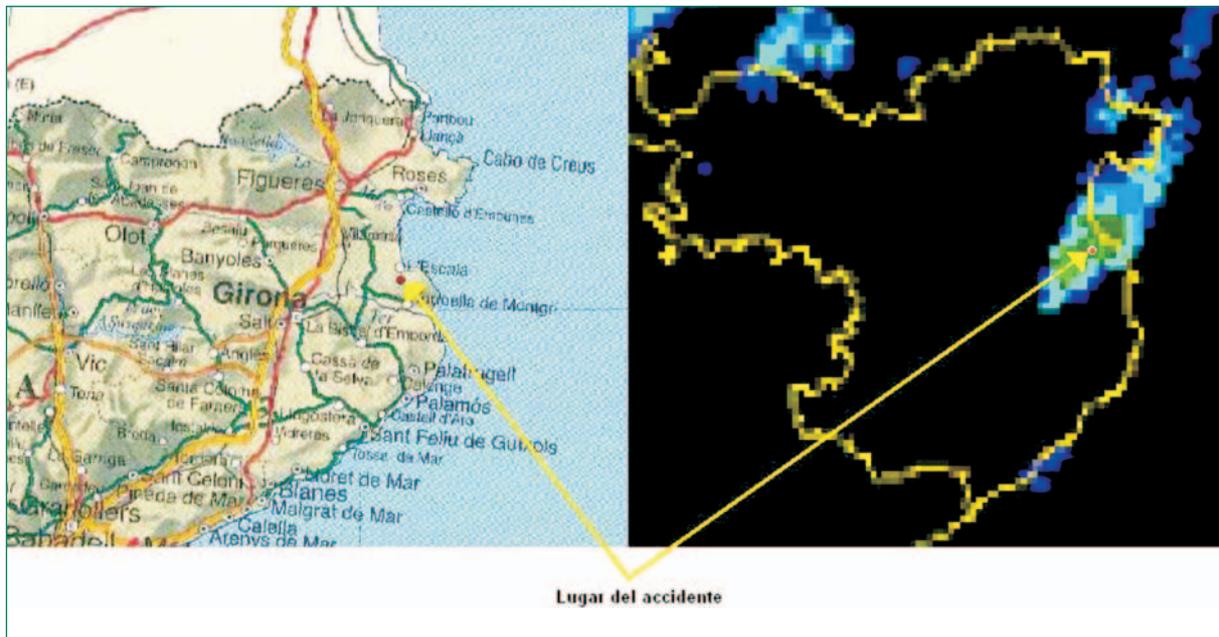
Figura 5. Lugar del accidente y detalle del mapa del radar meteorológico

Como se aprecia en la Figura 5, el lugar del accidente estaba próximo a una zona de precipitaciones.

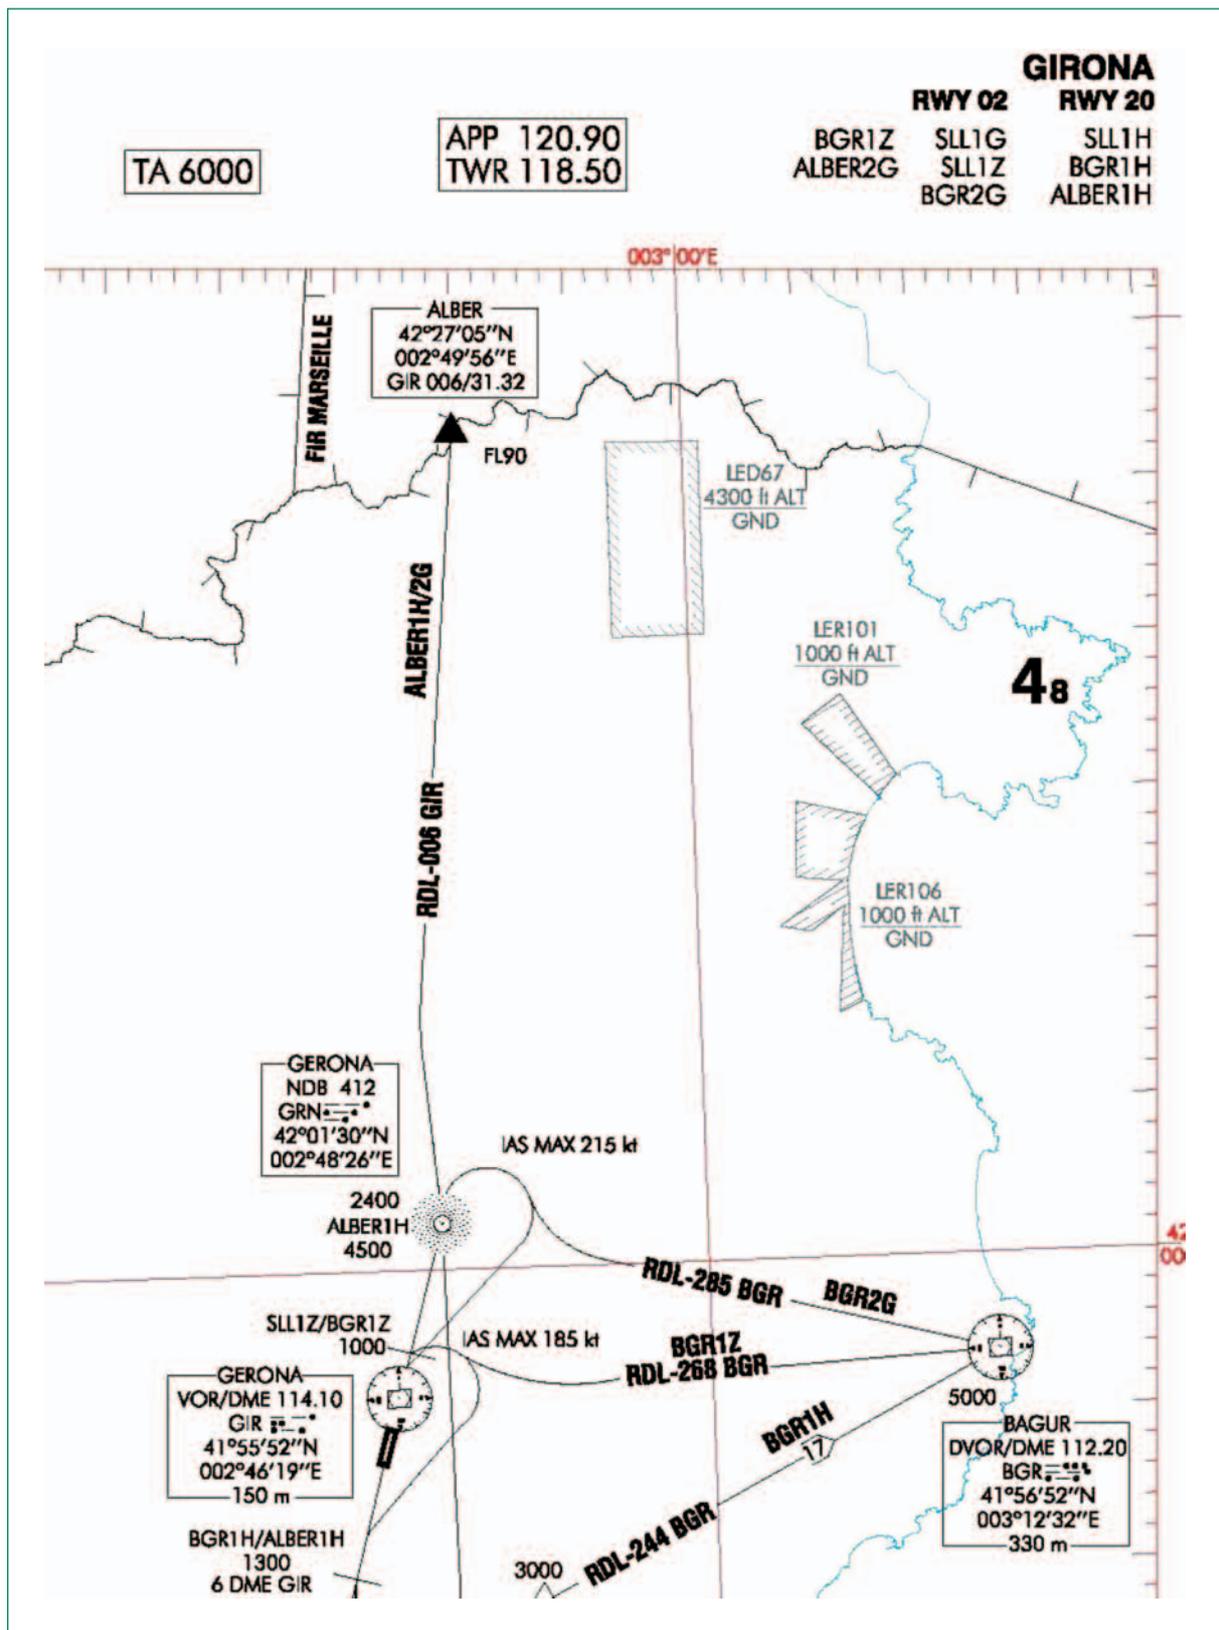
Figura 6. Salidas normalizadas por instrumentos en el Aeropuerto de Girona

El avión estaba usando la SID Bagur 1Z. Otra posibilidad era usar ALBER 2G (véase Figura 6), que proporcionaba un camino más directo hacia el norte. El operador informó que esta ruta fue seleccionada por razones de meteorología. Sin embargo, la tripulación probablemente no tenía la información del radar meteorológico de tierra (véase la Figura 4) porque ese mapa muestra que había alguna nubosidad activa en el área del golfo de Rosas y al norte del VOR de BAGUR sobre las 17:20 h (el despegue se efectuó hacia las 17:12 h y el accidente ocurrió sobre las 17:19 h), aunque el nivel de precipitación era probablemente ligero o como máximo moderado. Por el contrario, la trayectoria de la SID ALBER 2G parecía tener menor nubosidad.
