Matrícula: <b>D-AHFV</b>		Año de fabricación: <b>2000</b>		Categoría/peso: <b>DE 27.001 a 272.000 Kg.</b>	
Marca y modelo de la aeronave: <b>BOEING 737-800</b>					
Número de motores / marca y modelo. <b>2 / CFMI - CFM 56-3</b>					
Fecha: <b>20-DIC-2001</b>		Hora local: <b>14:56</b>		Provincia: <b>SANTA CRUZ DE TENERIFE</b>	
Lugar del suceso: <b>AEROPUERTO DE LA PALMA</b>					
<b>Lesiones</b>	Muertos	Graves	Leves/llesos	Piloto al mando (licencia): <b>PILOTO DE TRANSPORTE DE LÍNEA AÉREA</b>	
Tripulación			<b>6</b>	Edad: <b>36</b>	Tripulación
Pasajeros			<b>106</b>	Tipo de operación: <b>LÍNEAS AÉREAS INTERNACIONAL - NO REGULAR - PASAJEROS</b>	
Otros				Fase de operación: <b>RODAJE HACIA LA PISTA</b>	
Daños a la aeronave: <b>MENORES</b>				Tipo de suceso: <b>CHOQUE AERONAVES – UNA MOVIMIENTO–OTRA ESTACIONADA</b>

## 1. Información sobre los hechos

### 1.1. Descripción del suceso

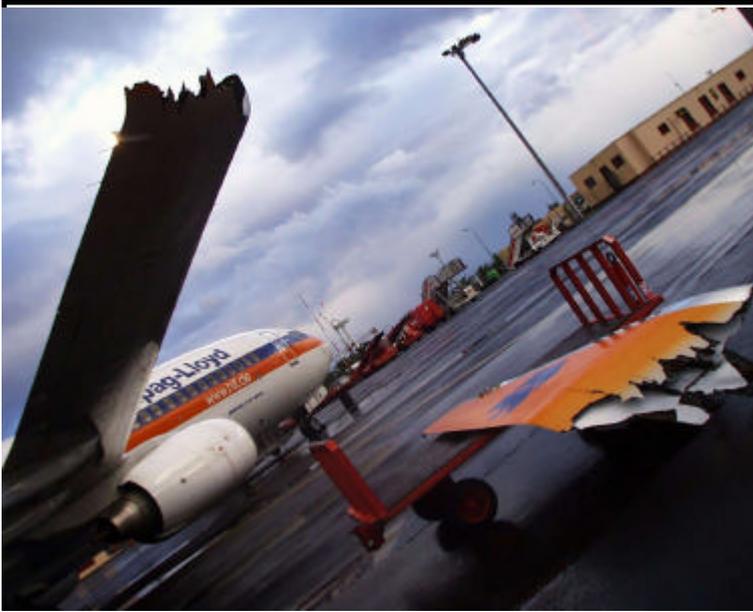
Figura 1.- Daños en la aeronave D-AHFV

Como consecuencia del impacto, la sobrecarga se golpeó la cabeza con un espejo y una tripulante de cabina de pasajeros se vio aquejada de dolor en espalda y cuello. La aeronave D-AHFV sufrió la rotura de la parte vertical del “winglet” derecho. La aeronave D-ABAZ sufrió una deformación en el tercio exterior del borde de ataque del estabilizador horizontal derecho y quedó dañado, al parecer, el encastre de este estabilizador al fuselaje. No hubo otros daños materiales ni derrame de fluidos de las aeronaves.

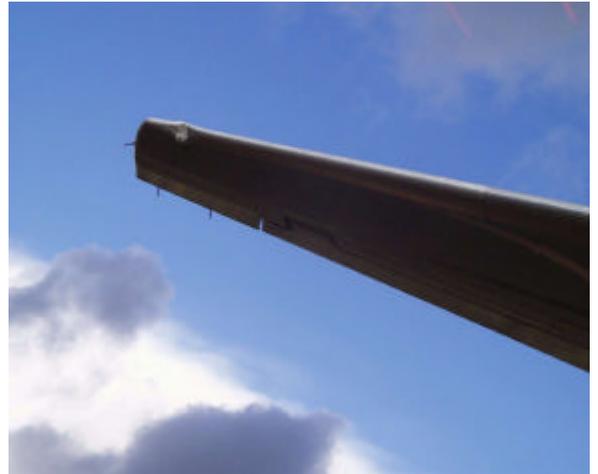
Figura 2.- Daños en aeronave D-ABAZ

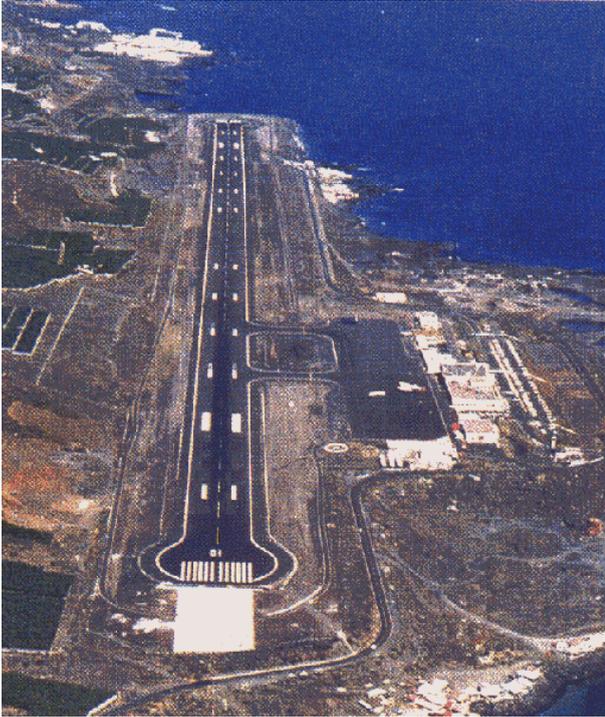
La complicada orografía de la isla de La Palma, que en ninguna zona ofrece superficies relativamente llanas de suficiente amplitud, ha condicionado seriamente la configuración del aeropuerto, al no disponer de suficiente terreno para su desarrollo. A causa de ello, la plataforma de estacionamiento de aeronaves del Aeropuerto de La Palma está tan próxima a la pista de vuelo que no permite la construcción de una calle de rodaje paralela a la pista. Por tanto, el rodaje de las aeronaves desde un puesto de estacionamiento hasta cualquiera de las dos calles perpendiculares a la pista, denominadas A y B, que conectan ésta con la plataforma, debe realizarse por una calle de rodaje ubicada dentro de la propia plataforma, más concretamente en su lado oeste. Asimismo, debido a la escasa profundidad de la plataforma, la separación entre esta calle y los puestos de estacionamiento no es suficiente para permitir el paso de aeronaves de grandes dimensiones cuando los puestos están ocupados por aeronaves de dimensiones similares.

Figura 3.- Vista aérea del Aeropuerto de La Palma

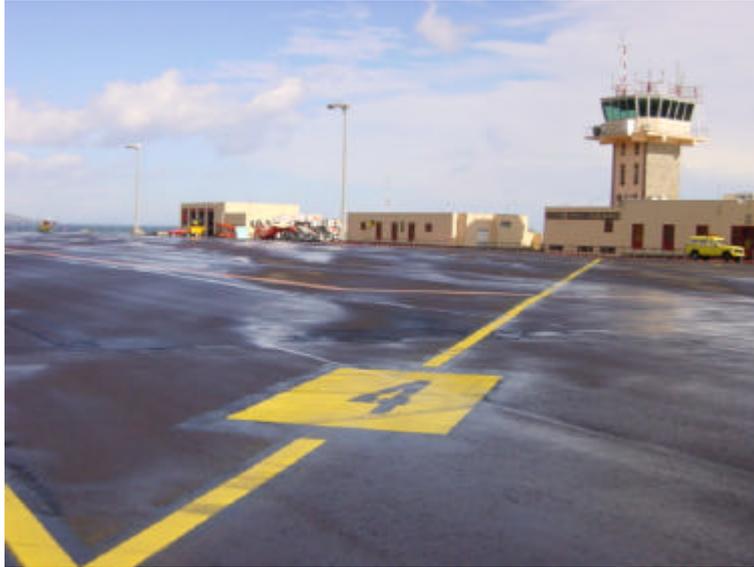
Figura 4.- Señalización posición de aparcamiento nº 4

Por otra parte, la señalización horizontal de direccionamiento de entradas y salidas a las posiciones de plataforma está pintada a una sola calle de salida a pista para cada puesto. En el caso del puesto que ocupaba la aeronave D-AHFV, el nº 4, las marcas indicaban la salida A.
