RESUMEN DE DATOS

Fecha y hora	Domingo, 16 de octubre de 2005; 13:15 h UTC¹
Lugar	Nivel de vuelo 280 aproximadamente a 40 NM del VOR Zaragoza

Matrícula	HA-LOM	EC-HAF
Tipo y modelo	BOEING 737-800	AIRBUS 320-214
Explotador	Malév Hungarian Airlines	Iberia

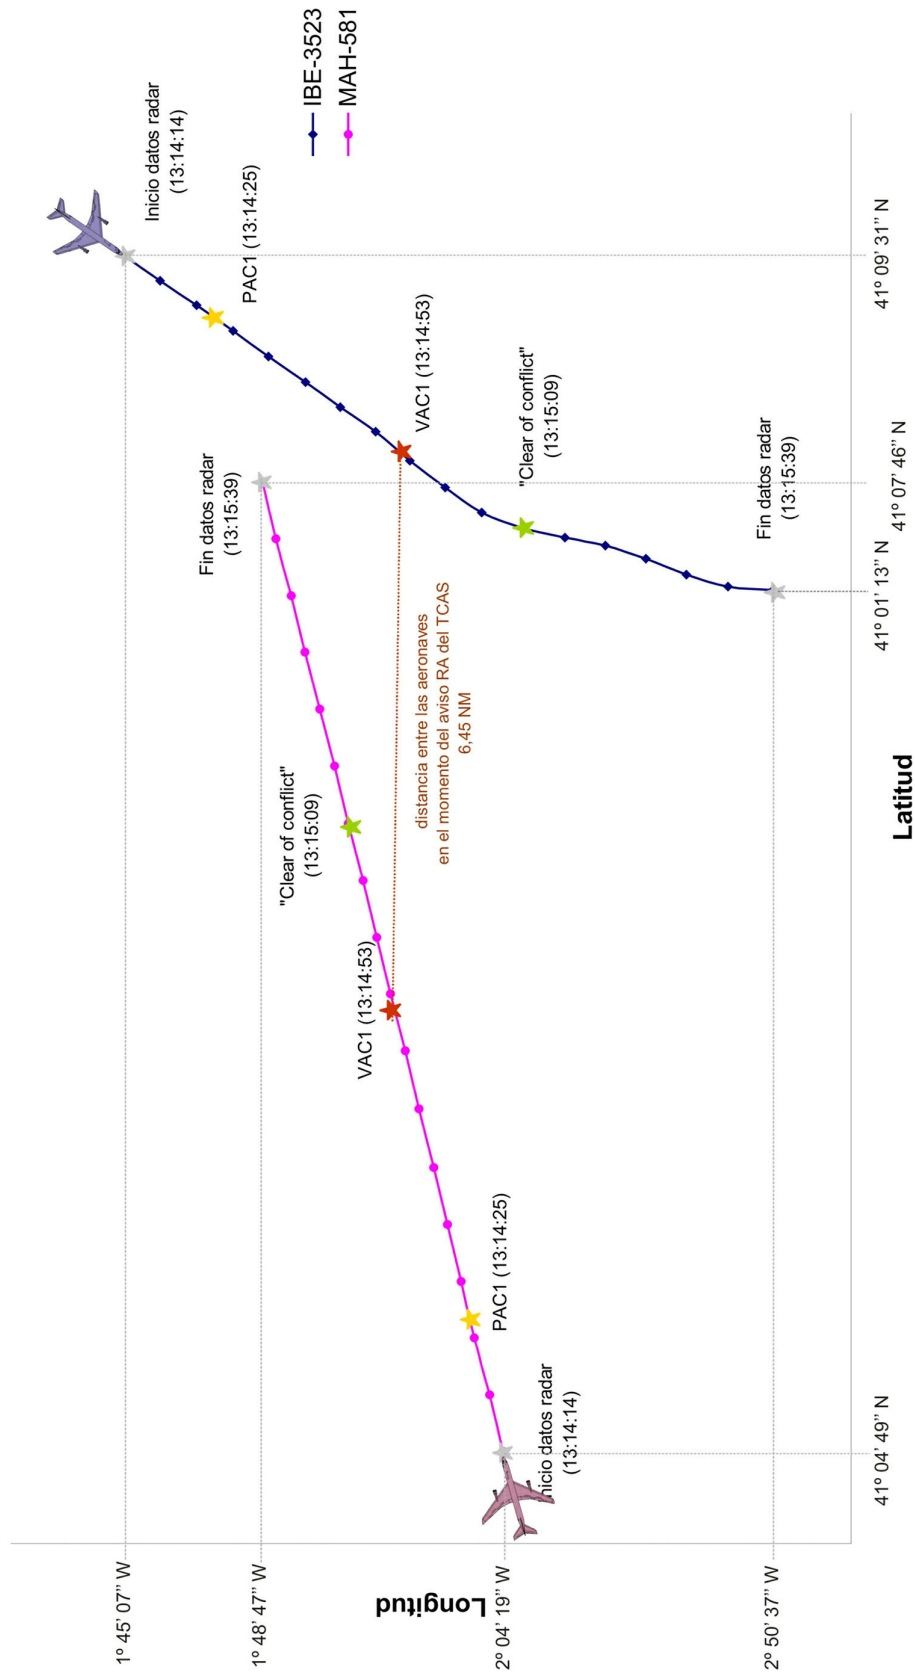
Figura 2. Trayectoria de vuelo de las aeronaves

De acuerdo con la información radar, a las 13:14:25 apareció en la pantalla radar la primera alerta de conflicto PAC (Predicción de Alerta de Conflicto). Esta información es coherente con el momento en que el controlador comenzó a dar instrucciones para conseguir la separación entre ambas aeronaves. Según esta información, sobre las alertas de conflicto, a las 13:14:53 se produjo el primer VAC (Violación de Alerta de Conflicto) con la mínima separación entre ambas aeronaves: 400 ft en vertical 6 NM en horizontal (ver Figuras 2 y 3). Unos segundos antes MAH 581 estaba informando de la aparición del TCAS RA.
