**RESUMEN DE DATOS**

Matrícula	<b>TF-ATI</b>
Tipo y modelo	<b>BOEING B747-300</b>
Explotador	<b>Iberia, L.A.E.</b>

## Sinopsis

En el curso de la investigación se ha determinado que la vibración de la aeronave se produjo como consecuencia de una oscilación autosostenida de la dirección de la pata de morro, debida a un funcionamiento defectuoso de la válvula reguladora del sistema de dirección.

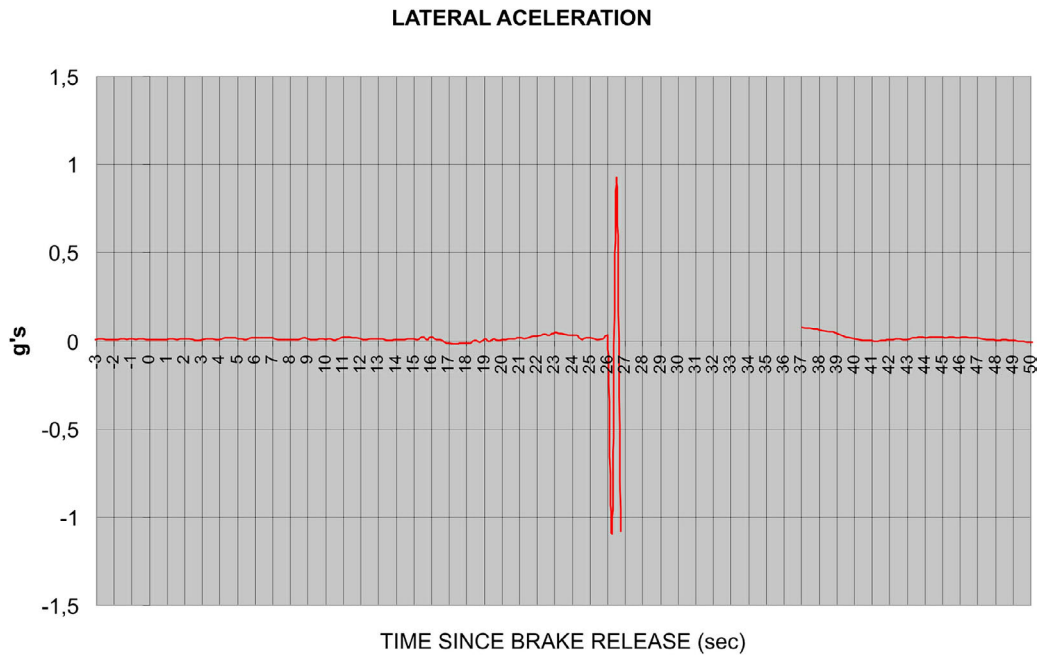
Figura 1. Gráfico de aceleración lateral

- 13:06:30 Se inicia la carrera de despegue con potencia reducida alcanzando en seguida una aceleración longitudinal de unos 0,23 g.
- 13:06:54 Unos 24 segundos más tarde, cuando lleva una velocidad de 98,4 kt IAS, la aeronave reduce su potencia de despegue y comienza a frenar.
- 13:06:55 Todavía la velocidad de la aeronave aumenta en el segundo siguiente alcanzando la máxima en carrera de 98,9 kt IAS; su deceleración se hace 0,27 g y su ángulo de cabeceo pasa del valor de  $-0,9$  grados que mantuvo durante la aceleración, a  $-1,3$  grados.
- 13:06:56 Dos segundos después la velocidad se ha reducido considerablemente a 62 kt (aunque este valor puede ser espurio), cuando las reversas de los motores 3 y 4 ya están desplegadas. Las aceleraciones longitudinales y laterales, que se graban cada cuarto de segundo fluctúan entre  $\pm 1$  g dos veces en ese segundo.

Los datos de las grabaciones LATG, LATA, LATB y LATC se han ordenado en una única sucesión respecto al tiempo y se ha representado en la figura 1.

Consultado el directorio de parámetros del registrador se ha comprobado que la amplitud o recorrido de los parámetros de aceleración lateral y longitudinal está acotado a  $\pm 1$  g. Magnitudes reales de esos parámetros experimentadas por una aeronave, mayores de 1 g en valor absoluto, no serían registradas.

Se estima que en este caso, también la frecuencia de la vibración fue del orden de 1,5 ciclos por segundo al observarse valores de  $-1\text{ g}$ ,  $+1\text{ g}$ ,  $-1\text{ g}$  en tres lecturas sucesivas espaciadas un cuarto de segundo. La fricción interna de la válvula, por defectos de arañazos producidos posiblemente en el propio incidente, impedían que la vibración pudiera ser reproducida en los ensayos realizados.

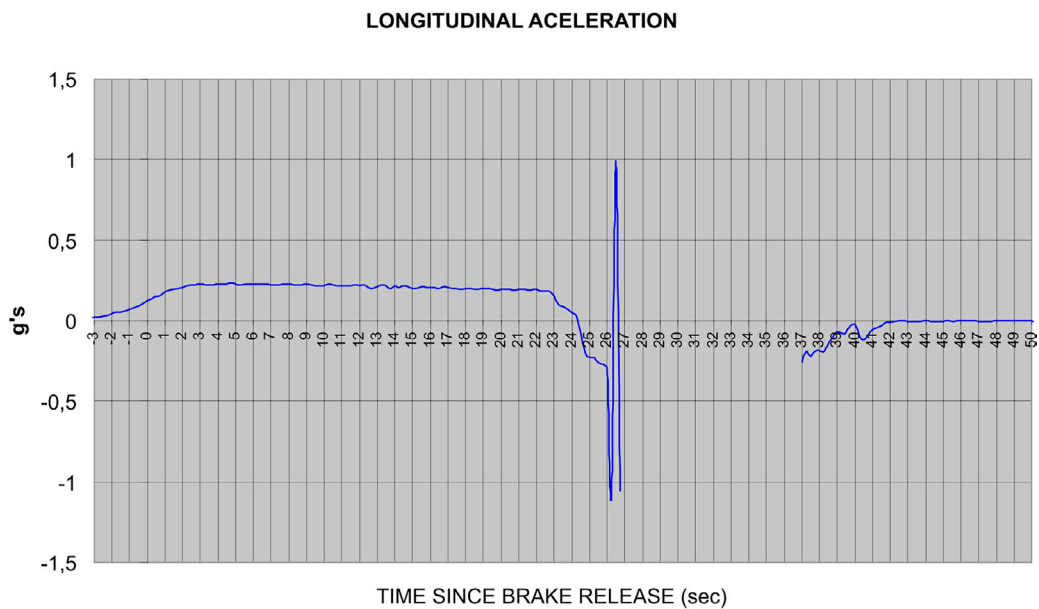
Figura 2. Gráfico de aceleración longitudinal

De igual manera se han representado las evoluciones de las aceleraciones longitudinales en la figura 2.

Se considera que las deflexiones de la ruedas de morro a uno y otro lado producían derrapes causantes de los registros de las fuerzas de aceleración laterales y longitudinales.

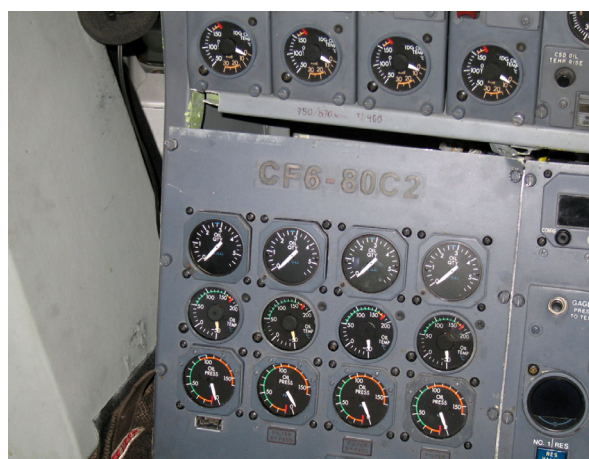
Figura 3. Panel del mecánico de a bordo

La aeronave sufrió diversos desperfectos en la cabina de vuelo, con paneles de instrumentos desencajados, instrumentos fuera de los paneles e incluso en el suelo, paneles de techo y carenados interiores caídos, tanto en la cabina de vuelo como en la de pasaje. La viga de soporte de techo entre las filas 43 y 44 estaba agrietada.
