RESUMEN DE DATOS

Matrícula	TF-ATJ
Tipo y modelo	BOEING B747-300; S/N 24108
Explotador	Air Atlanta Icelandic

INFORME

Fecha de aprobación	27 de febrero de 2007
---------------------	------------------------------

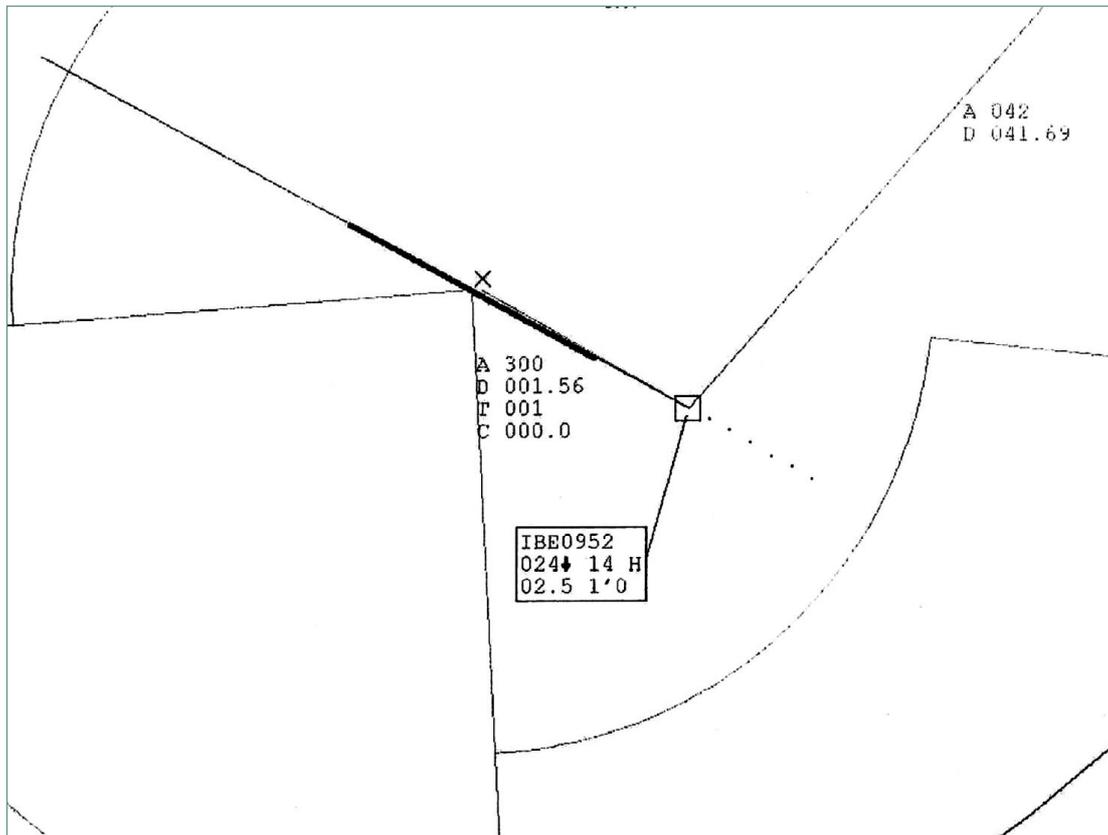
Figura 1. Imagen de la traza radar mostrando la aeronave alineada con la prolongación de la línea central de la pista en corta final, descendiendo a través de 2.400 ft con unos nudos de velocidad respecto al suelo, a las 10:04 h radar

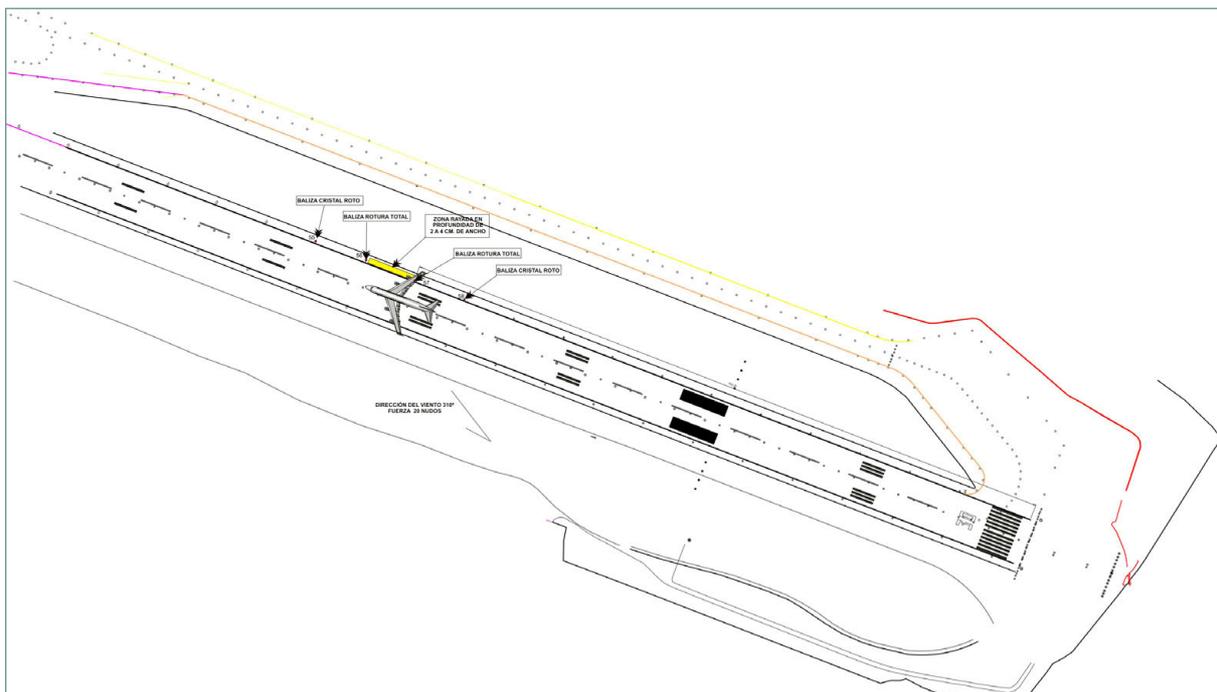
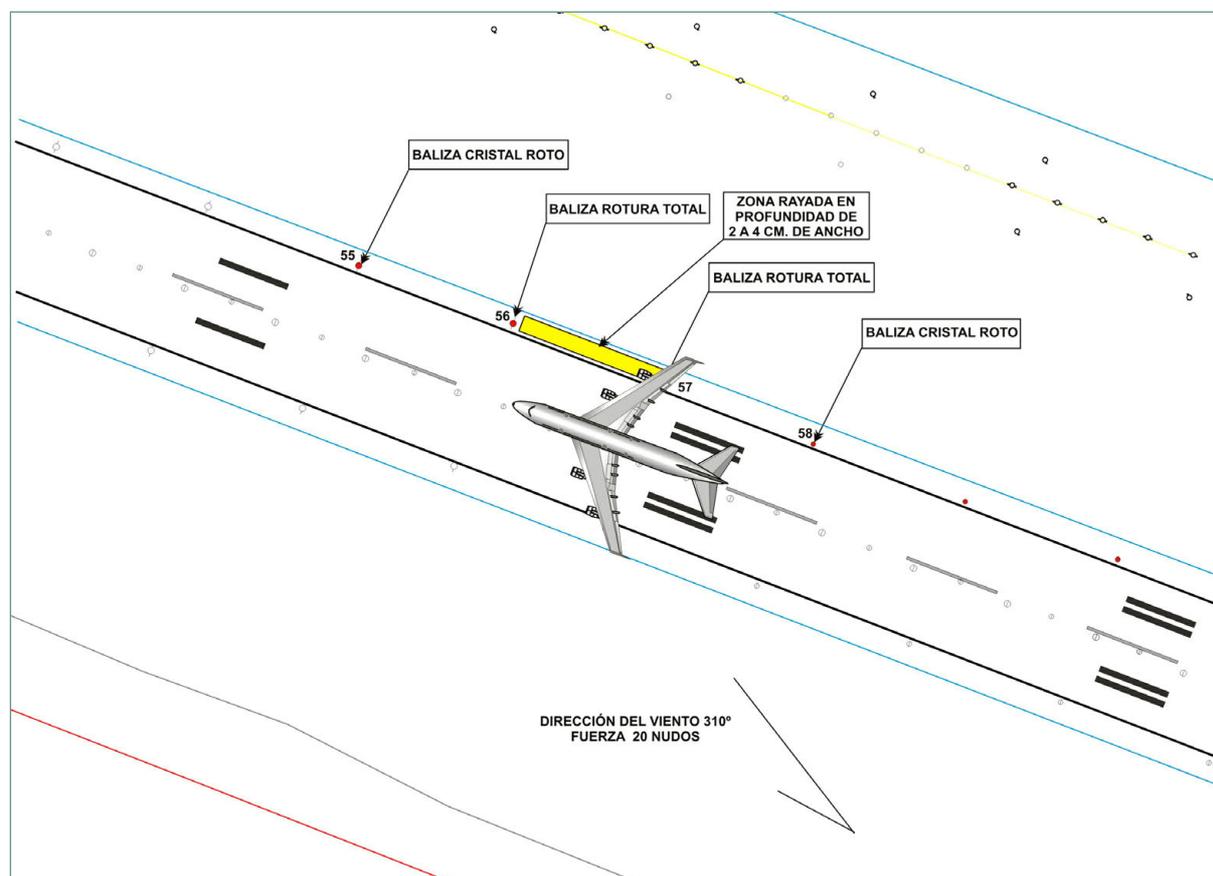
La tripulación avisó al ATC a las 10:27 h y se ordenó una inspección de la pista. Se observó que se habían roto completamente dos luces de borde del lado derecho de la pista. Otras dos luces tenían roto el cristal. Entre ambas luces rotas, había un área de surcos profundos y raspaduras de entre 2 y 4 cm de anchura (véase figura 2).

Figura 2. Plano preparado por personal del aeropuerto después de la inspección de la pista. La anchura de la pista es de 45 m. La distancia entre líneas de luces de borde de pista es de 48 m. La distancia del eje longitudinal del B747 a la parte más exterior de la góndola 4 es de unos 23 m

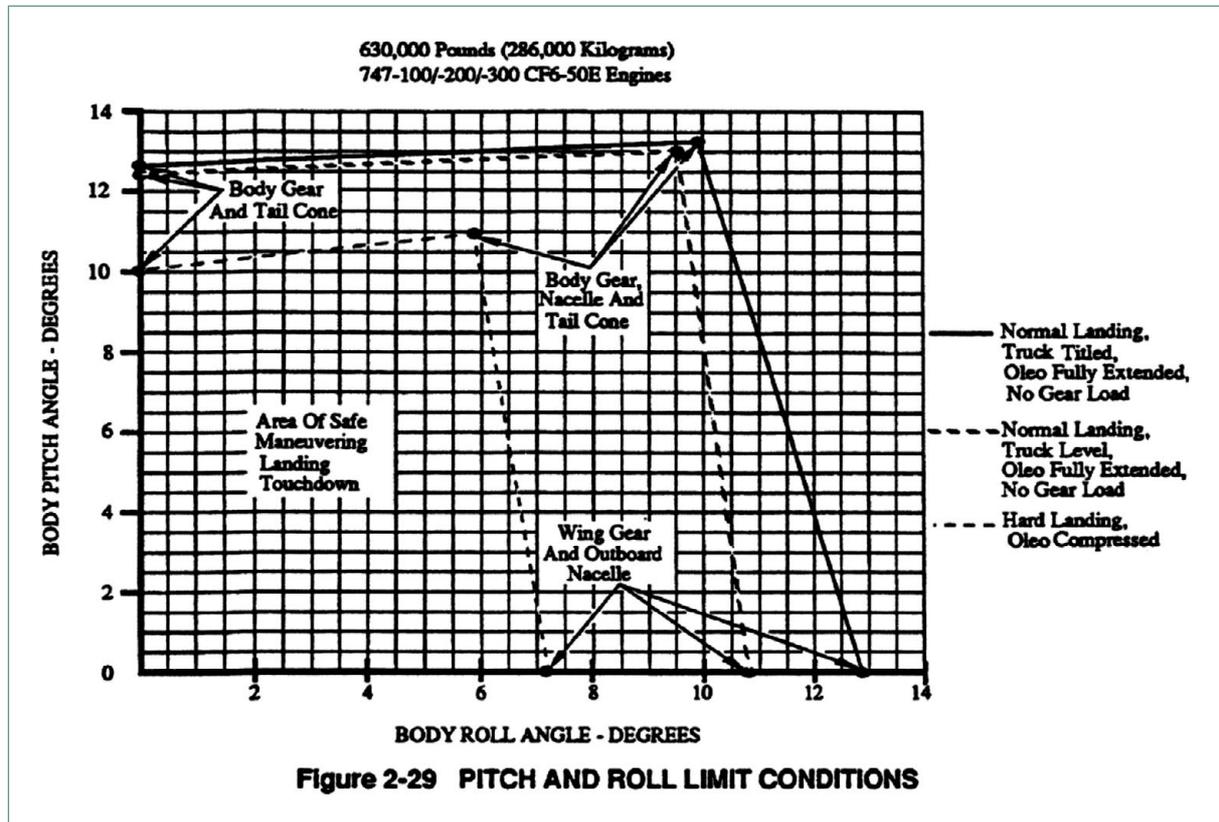
Figura 3. Condiciones límite de ángulos de cabeceo y balance del «Flight Crew Training Manual» del Boeing B747, página 2-52, 16 de agosto de 1993

- REC 16/07.** Se recomienda a Air Atlanta que considere la posibilidad de proporcionar a las tripulaciones de vuelo la envolvente geométrica de contacto con el

terreno del Boeing B747-300 en un formato fácilmente utilizable, para incrementar la conciencia de los peligros asociados a los grandes movimientos de los mandos de vuelo durante la rotación final.

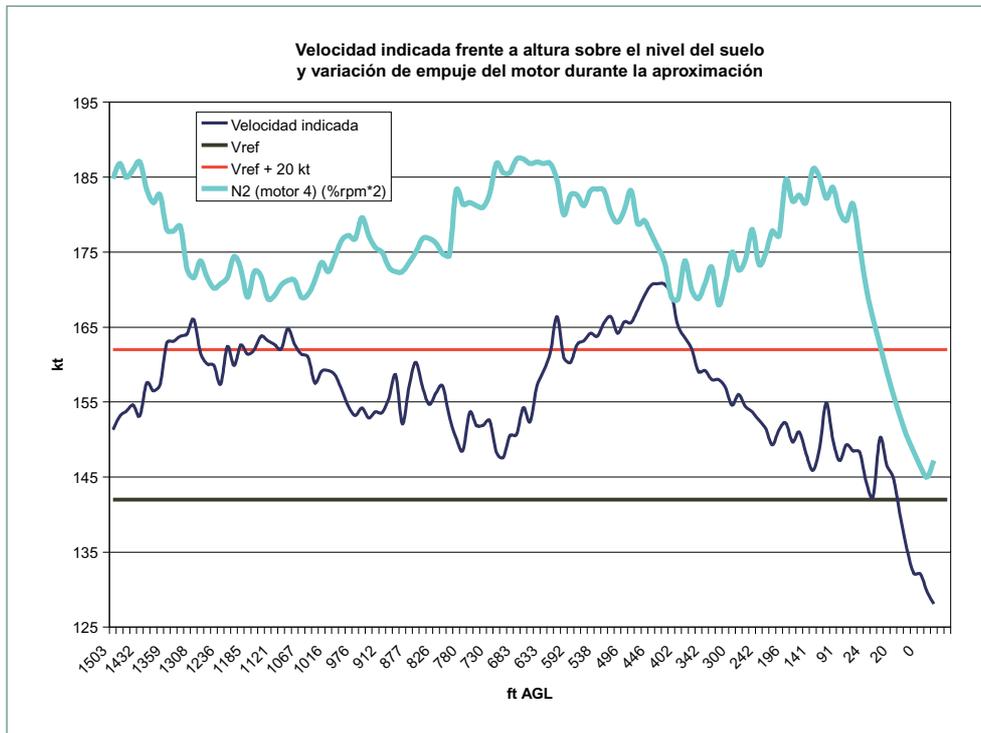
La figura 4 muestra los valores de la velocidad indicada durante la aproximación desde 1.500 ft AGL.

Figura 4. La Vref era de 142 kt

embargo, el FDR muestra que la velocidad estuvo por encima de 162 kt ($V_{ref} + 20$ kt) desde 700 ft hasta unos 350 ft AGL, con un pico de 171 kt durante tres segundos a unos 400 ft AGL.

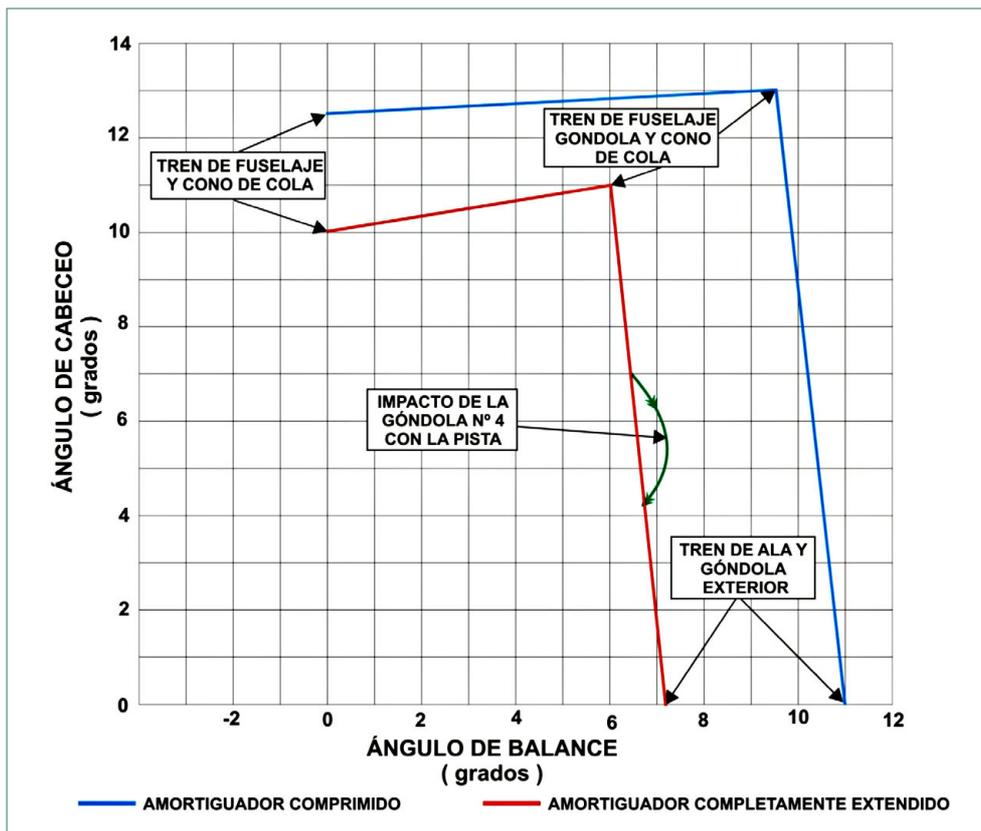
ción vertical registrada fue 1,40 g con un alabeo de unos 7,6° (valor registrado en el FDR) y un cabeceo de unos 6,7° (valor registrado en el FDR), lo que excedió la envolvente de contacto con el terreno de la aeronave y causó el impacto de la góndola número 4 (véase figura 5). Las aceleraciones laterales en los tres segundos alrededor de la toma fueron siempre negativas (hacia la izquierda) y se mantuvieron entre -0,005 g y -0,176 g.

Figura 5. Punto en el que se excedió la envolvente geométrica de acuerdo con los datos del FDR

dedor de las 10:04:16 h), excedieron la envolvente de contacto con el terreno para la góndola exterior del avión con el amortiguador comprimido. La combinación cabeceo/alabeo que produjo el impacto estuvo entre $6,7^\circ/7,6^\circ$ y $4,0^\circ/9,0^\circ$, respectivamente. Los movimientos del mando de alabeo fueron atribuidos por la tripulación a las condiciones de viento. Sin embargo, no están claras las razones para los grandes cambios de cabeceo durante la rotación final. El análisis de los segundos finales del aterrizaje indica que es posible que tanto el alineamiento del morro con la pista («decrab») como la rotación final se realizaran con cierta anticipación (es decir, a una altura sobre la pista superior a la óptima) para las condiciones de viento cambiante que afectaban al avión en ese momento.
