RESUMEN DE DATOS

Matrícula	EC-HPU
Tipo y modelo	BOEING 767-300
Explotador	Air Europa

Fecha de aprobación	30 de mayo de 2007
---------------------	---------------------------

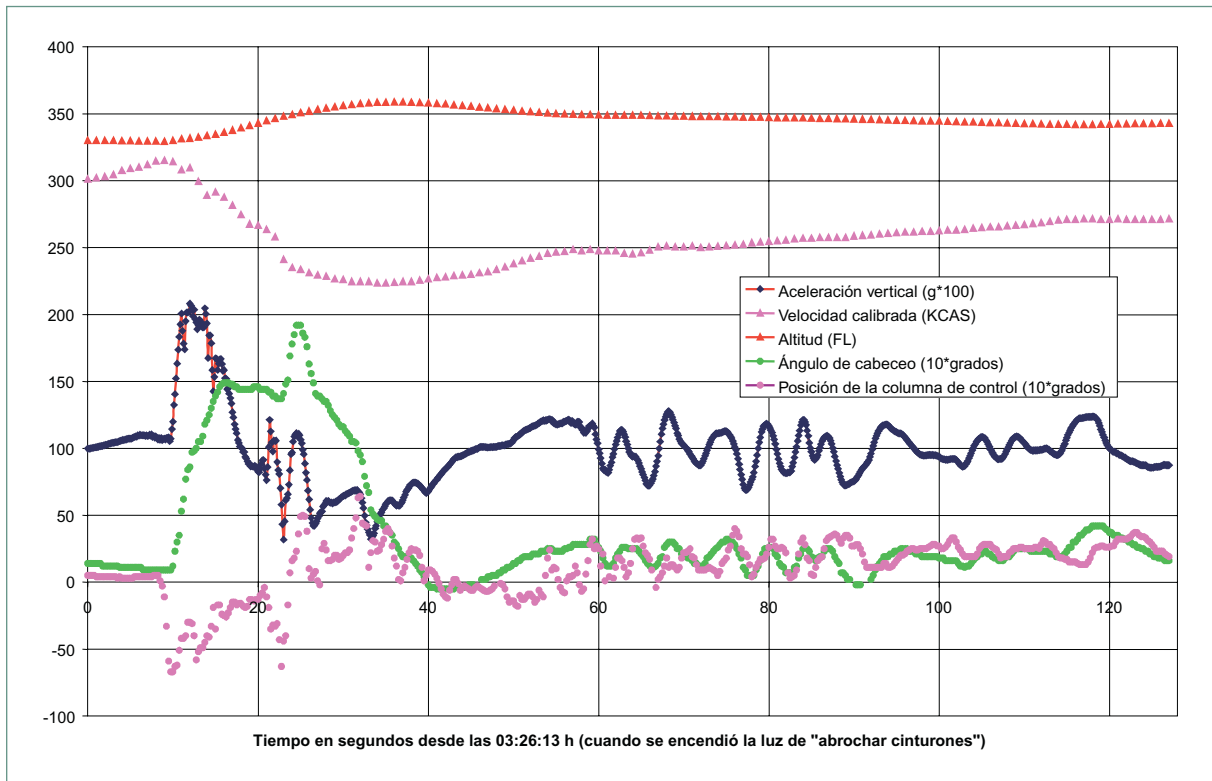
Figura 1.

La secuencia de los hechos más relevantes fue (véase la evolución de los parámetros en la Figura 1):

Además el avión probablemente entró en una fuerte corriente ascendente con lo que se produjo una elevada aceleración vertical. Se incrementó el régimen de ascenso y el avión subió 2.800 ft en 36 s (4.600 ft/min de valor medio). El ángulo de cabeceo aumentó y después se mantuvo durante algún tiempo y después probablemente se produjo una descendencia muy fuerte con lo que se llegó al valor mínimo de aceleración vertical, seguida de inmediato por un nuevo ascenso que llevó el ángulo de cabeceo a un máximo de 19,2° al tiempo que se alcanzaba un pico local de aceleración positiva de 1,14 g.

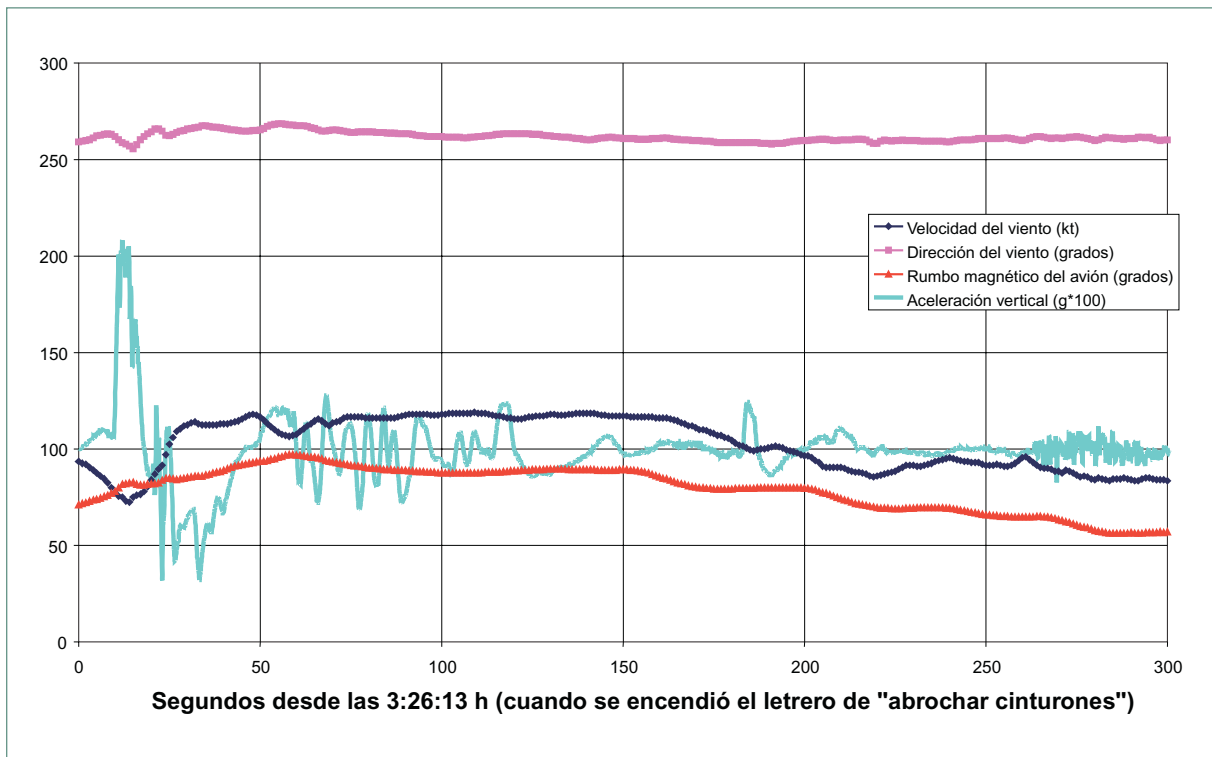
Figura 2.

La velocidad respecto al suelo varió entre 507 kt a las 3:26:46 h y 593 kt a las 3:28:46 h. Hubo una importante variación del viento en cola notado por el avión cuando se inició la turbulencia (véase Figura 2).

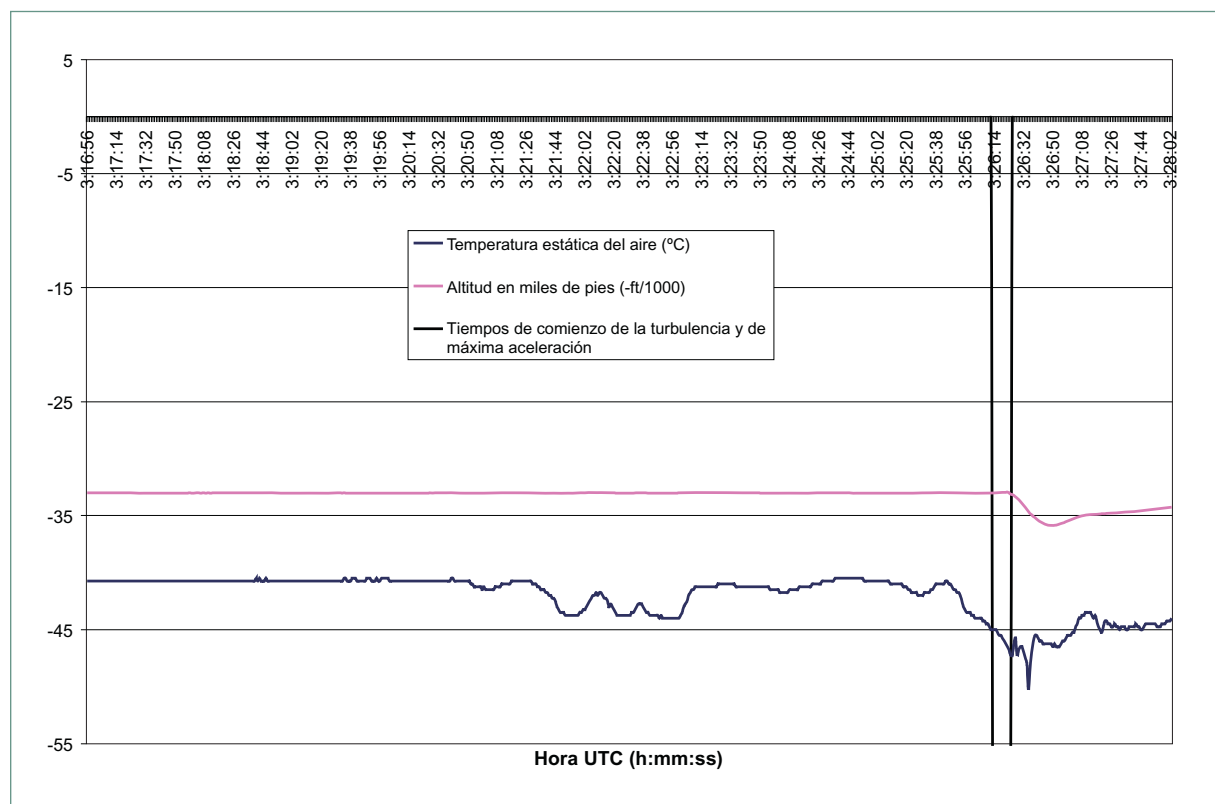
Figura 4. Datos del FDR sobre la caída de la temperatura al acercarse el avión a la zona en la que encontró turbulencia. A las 3:26:25 h se produjo la máxima aceleración vertical y el avión ascendió bruscamente (Nota: la altitud tiene signo negativo en el gráfico para poder presentarla junto a la temperatura estática a efectos comparativos).

En este caso, entre las 3:21 h y las 3:23 h se produjo una caída de SAT que se recuperó después hasta que a las 3:25 h comenzó a caer de forma más pronunciada y un minuto después se produjo el comienzo de la turbulencia. Sólo la monitorización continua de esos valores de temperatura y la variación de vientos asociados, en el caso de que se hubiera anticipado la presencia de CAT, podría haber ayudado a prevenir el accidente.

REC 19/07. Se recomienda a Air Europa que proporcione a las tripulaciones de vuelo que realizan vuelos transatlánticos material de guía detallado y de fácil uso a bordo para ayudarles a anticipar la presencia de turbulencia en aire claro asociada a corriente de chorro a partir de la monitorización de la temperatura estática del aire y de los vientos asociados.
