RESUMEN DE DATOS

Fecha y hora	Miércoles, 11 de enero de 2006; 05:49 h UTC
Lugar	Aeropuerto de Valencia

Matrícula	EC-JEN
Tipo y modelo	BOMBARDIER CL-600-2B19
Explotador	Air Nostrum

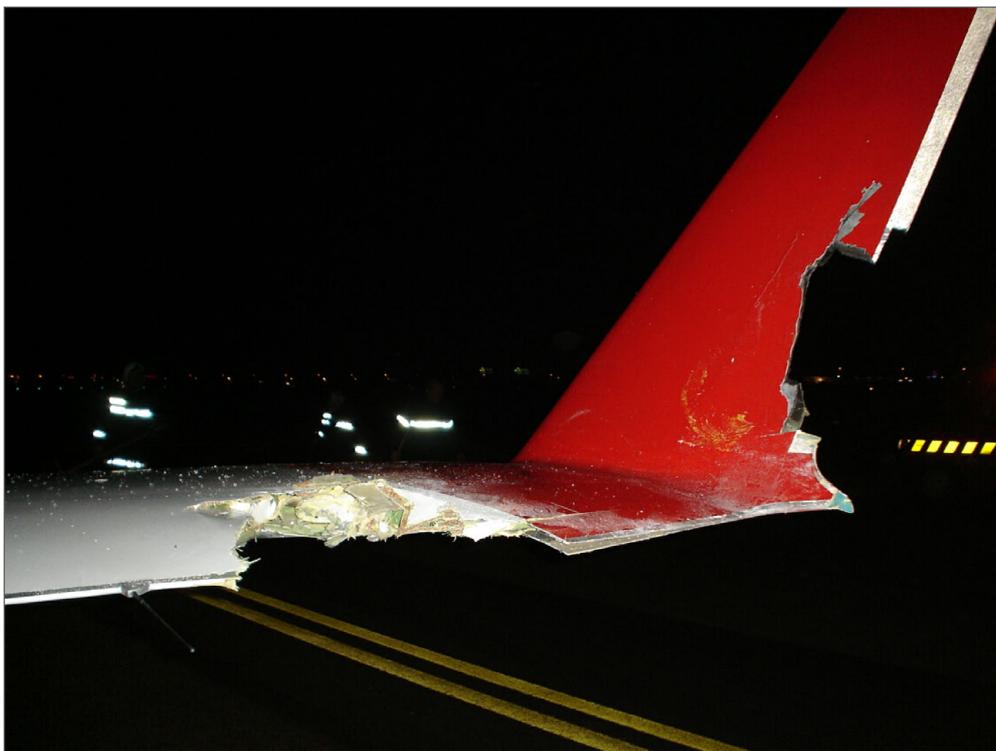
Figura 1. Daños en la aeronave EC-JEN (ANS8831): vista trasera extremo plano derecho

El impacto, que se produjo desde el borde de salida hacia el borde de ataque de la punta del plano derecho, provocó daños en esta zona sin llegar a producir derrames de combustible. El coche, una furgoneta modelo Peugeot Partner, se detuvo unos 50 metros por delante de la aeronave y quedó completamente destrozado, localizándose los daños en el techo, que se había arrancado, parabrisas delantero y lateral izquierdo.

El impacto se produjo de forma frontal desde el borde de salida, desprendiéndose el techo del vehículo en el contacto con la zona más baja y horizontal del borde de salida del extremo del plano derecho.

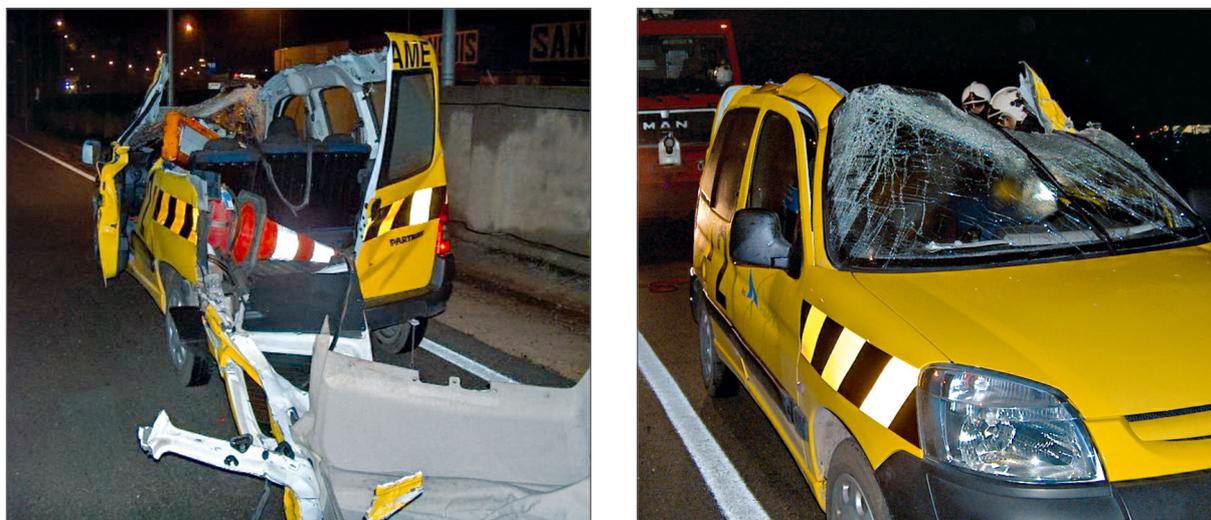
Figura 2. Daños en el vehículo: vista frontal lateral derecha y trasera

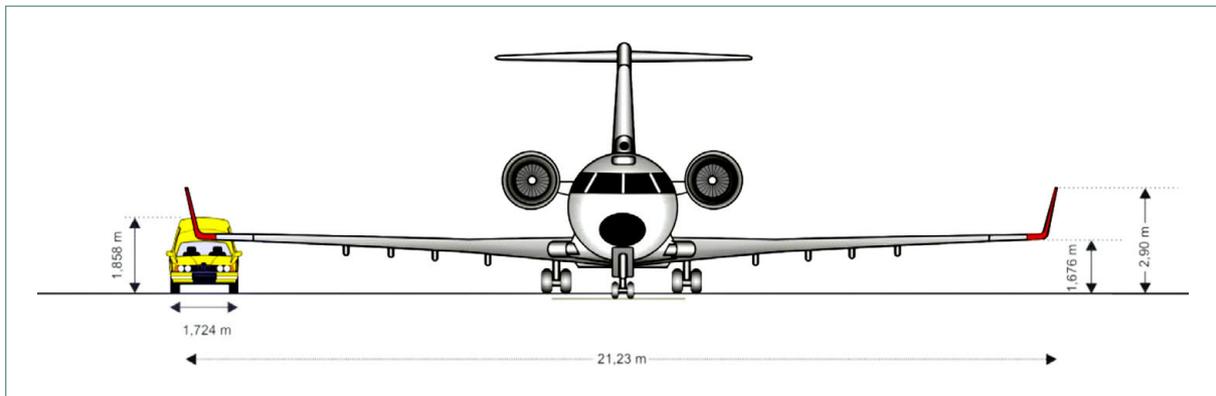
Figura 3. Posición de la aeronave y el vehículo en el impacto

un poco retrasada respecto a la barra de parada. La envergadura de la aeronave CRJ-600-2B19 es de 21,23 m, lo que sitúa el extremo del plano cerca del borde de la calle de rodaje. El extremo del plano de esta aeronave tiene una terminación en vertical, estando la parte más baja de la misma a una altura de 1,676 m y la parte más alta, a 2,90 m.

Situando a escala vehículo y aeronave se comprueba que el techo del coche de señaleros se sitúa 18 cm por encima del plano de la aeronave. Los daños en la punta del plano de la aeronave se extienden 1,24 m desde el extremo del plano hacia dentro, lo que sitúa el lateral derecho del vehículo 48 cm a la derecha del extremo del plano. Este dato es coherente con los daños que presentaba el coche de señaleros, que mantenía en buenas condiciones el lateral derecho de la misma.

Por lo tanto, el vehículo de señaleros debía ir desplazándose por la calle de rodadura cerca del borde de la misma, pudiéndose estimar a una distancia del eje de 10,5 m, aproximadamente.

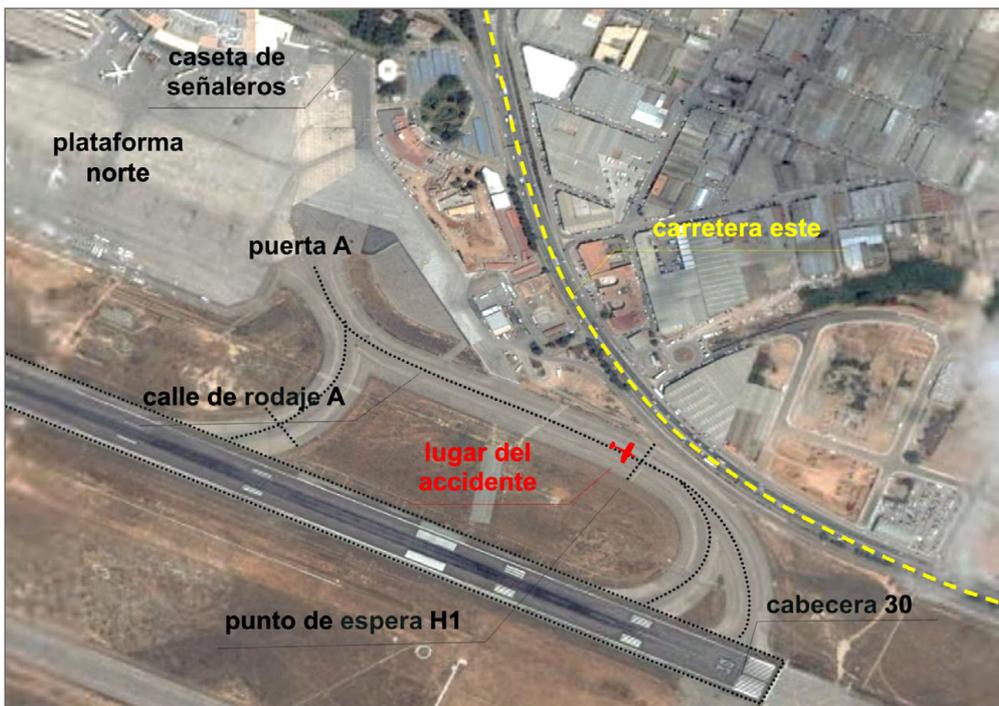
El controlador llamó al señalero para que se llevara a cabo una revisión extraordinaria de la pista 12/30. El señalero se desplazó con el coche desde la caseta base, por la calle de rodaje A hasta H1 para acceder a la pista desde allí, produciéndose el accidente en este punto de espera (figura 4).

Aparte de la iluminación aeronáutica, existen en las inmediaciones del aeropuerto dos carreteras, una en la zona sur y otra al este, siendo esta última convergente y tangencial a la calle de rodaje A en el punto en que se produjo el accidente. La separación entre el eje de la calle de rodaje A y la carretera en este punto es de unos 50 metros. La carretera, de dos sentidos y con dos carriles en cada sentido, está iluminada con farolas equidistantes a ambos lados.

Figura 4. Ubicación del lugar del accidente y de la carretera este

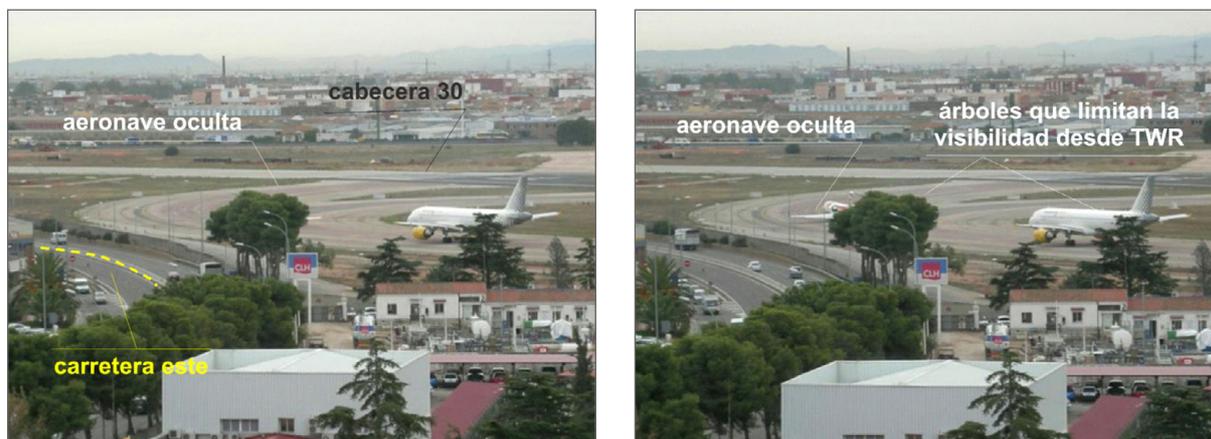
Por último, la calle de rodaje A en el punto de espera H1 presenta zonas que quedan parcialmente ocultas desde la torre de control de Valencia debido a la localización de unos árboles que, según la información facilitada por AENA, puede llegar a ocultar un tráfico ligero e incluso medio como muestra la figura 5.

Figura 5. Visibilidad desde TWR de aeronaves en rodadura por H1

Una vez emitida la autorización, su rectificación se podría haber dado si el controlador hubiera visto al coche de señaleros acercarse a la aeronave. Sin embargo, las limitaciones de visibilidad que existen de esa zona desde la torre de control por los árboles que ocultan parte de la calle de rodaje impedían esa posibilidad.
