RESUMEN DE DATOS/DATA SUMMARY

1.- INFORMACIÓN SOBRE LOS HECHOS

1.1.- Descripción del suceso

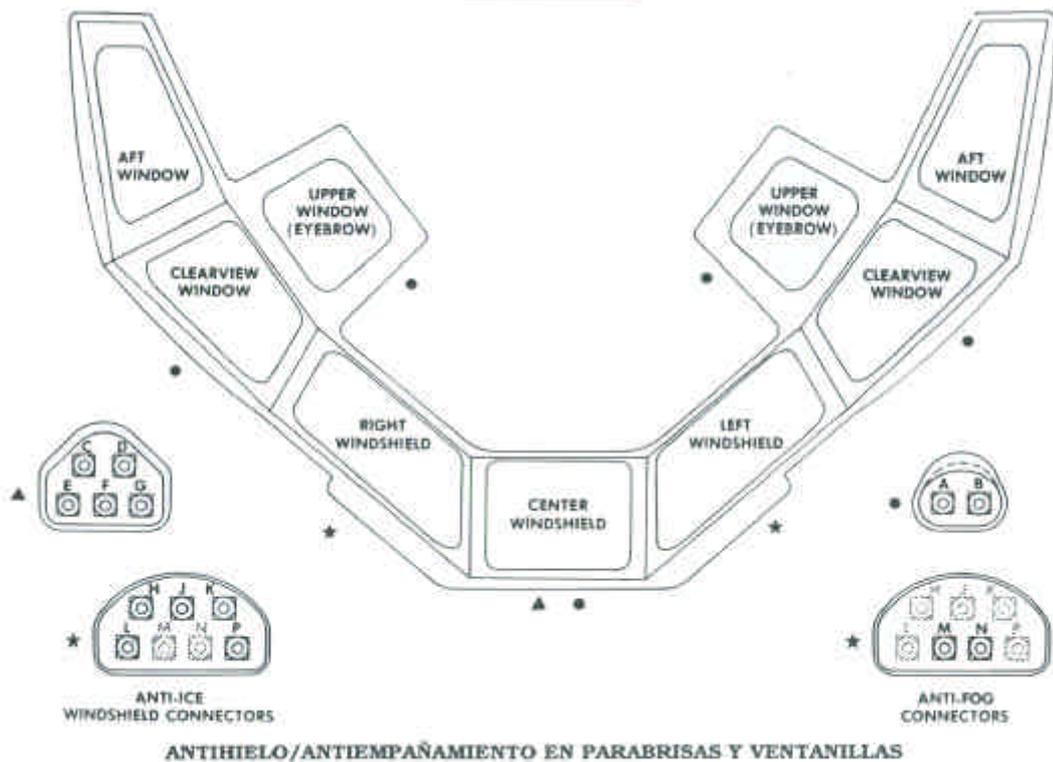
Figura 1

En ambos casos, la corriente pasa a las resistencias que la transforman en calor para deshelar o desempañar el parabrisas a través de unos conectores embebidos en piezas de material plástico (ver en la figura 1 el tipo de conectores que hay en cada parabrisas y ventanilla).
