RESUMEN DE DATOS

Fecha y hora	31 de octubre de 2008; 07:15 h UTC
Lugar	Aeropuerto de Lanzarote

Matrícula	EC-HJQ
Tipo y modelo	BOEING 737-800 S/N: 28387
Explotador	Air Europa

INFORME

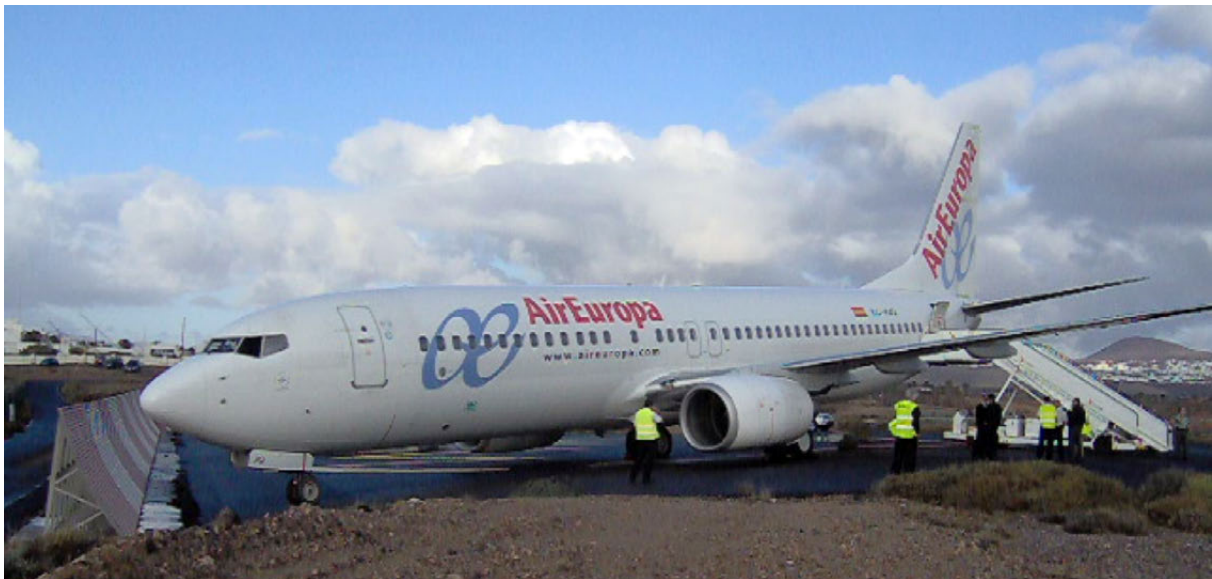
El avión sobrepasó el final de pista a 51 kt de velocidad respecto al terreno (GS), atravesó los 60 m de la zona de parada y fue a detenerse, aproximadamente, a un metro de distancia de la barrera anti-chorro de la cabecera 03, junto a la valla perimetral del aeropuerto.

Figura 1. Posición final de la aeronave

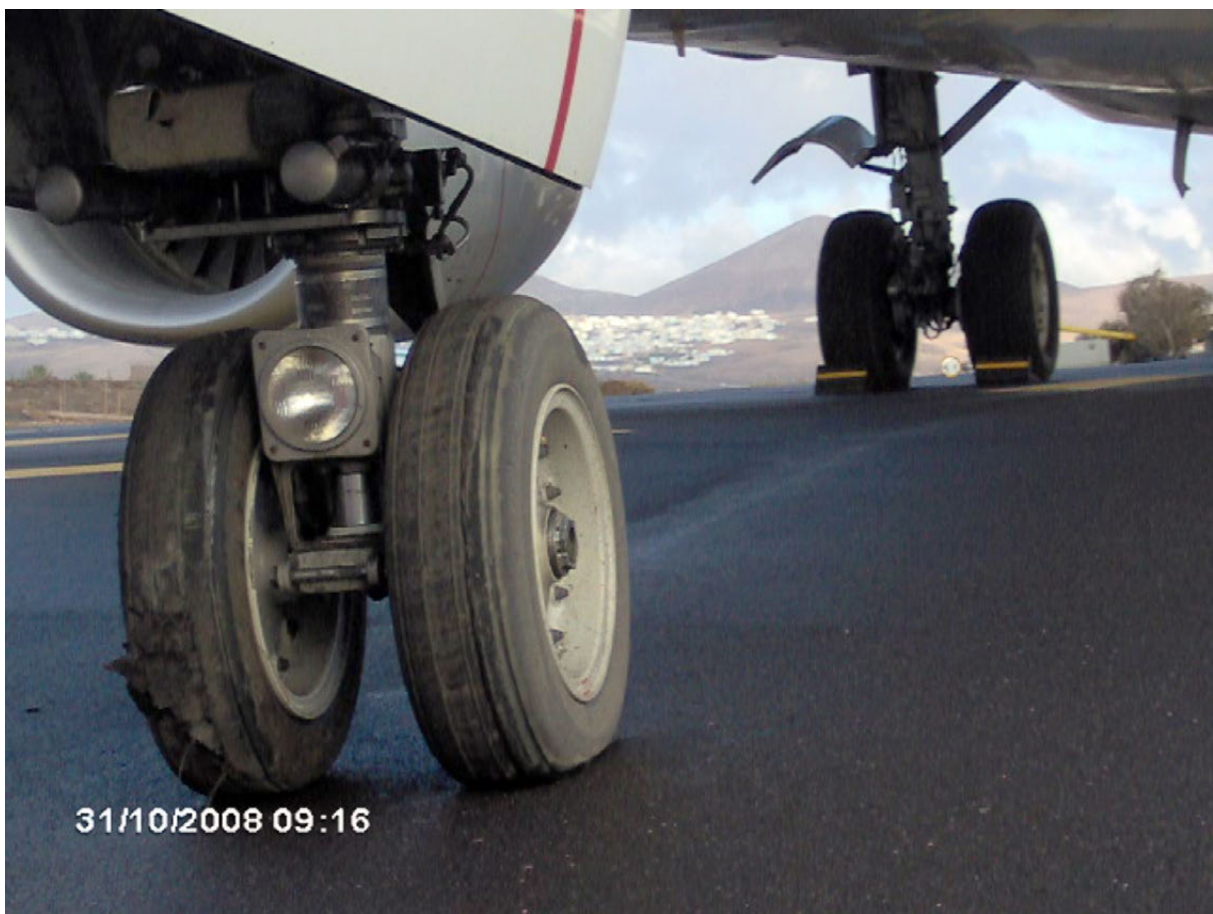
Los daños materiales se limitaron al conjunto de ruedas del avión, que tuvieron que ser cambiadas tras una inspección por parte de los servicios de mantenimiento de la propia compañía y a 2 balizas de iluminación de aproximación de la cabecera opuesta.

Figura 2. Daños en pata de morro del tren de aterrizaje

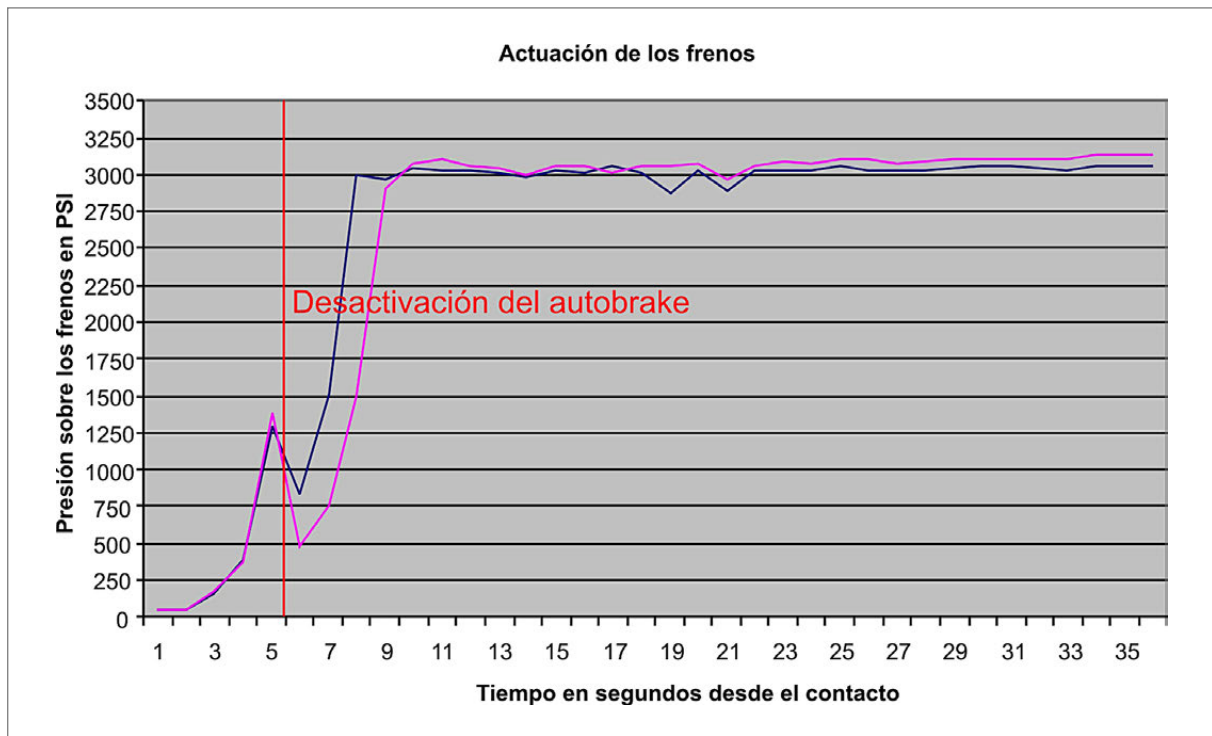
El *autobrake* fue desconectado cinco segundos después del contacto. A partir de ese momento se aplicó frenada máxima manual.

Figura 3. Actuación de los frenos durante el recorrido en tierra

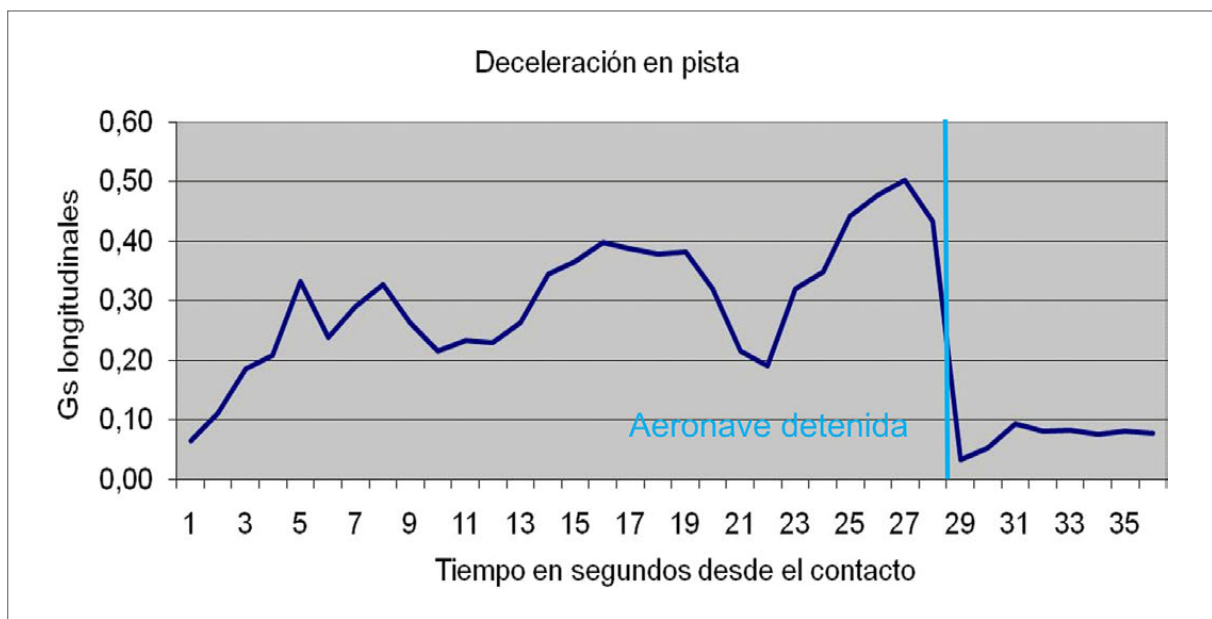
En la figura 4 se representan con valores positivos las aceleraciones longitudinales negativas (deceleración), consecuencia de la acción de frenado, registradas por el FDR con una frecuencia de 1/4 de segundo.

Figura 4. Deceleración durante el aterrizaje

Según el criterio obtenido de la experiencia y análisis de los datos de grabadores de vuelo se puede considerar hasta 0,2 g un frenado suave, por encima de este valor y hasta 0,4 g una frenada normal y por encima de este valor una frenada fuerte y que empieza a resultar incomoda para el pasaje. Durante los primeros 13 segundos del

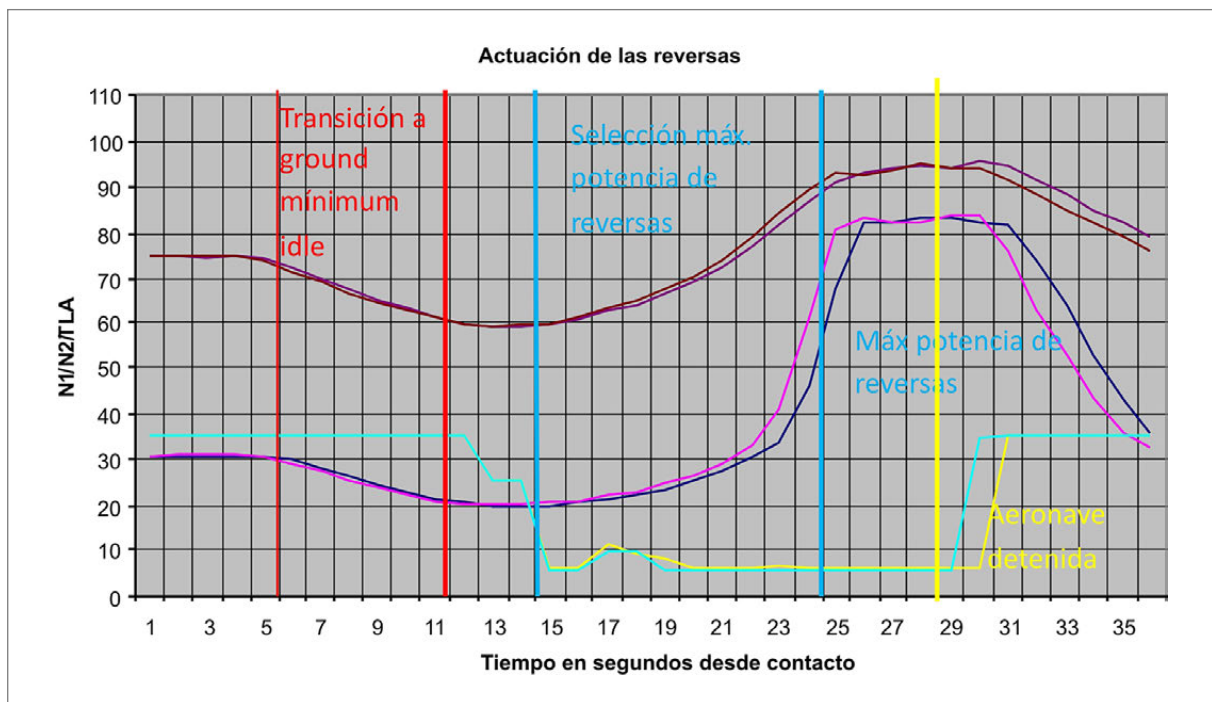
En la figura 5 se relacionan los valores de N1 (curvas inferiores en color magenta para el motor n.º 1 y en color añil para el motor n.º 2), N2 (curvas superiores en color morado para el motor n.º 1 y en color marrón para el motor n.º 2) y TLA, posición de la palanca de gases, (curvas inferiores de trazos rectos en color amarillo para el motor n.º 1 y en color azul para el motor n.º 2) desde el momento del contacto hasta la parada del avión.

Como se aprecia en el gráfico, a los 5 segundos de haberse producido el contacto con la superficie de pista se inicia el descenso de los parámetros de motores N1 y N2 sin que se hayan modificado la posición de las palancas de gases (TLA), tal como se indicó en el punto 1.3.2, al pasar los motores de «approach idle» a «ground minimum idle». Esta transición se completa 6 segundos más tarde. Cuando la tripulación selecciona máxima potencia de reversas, los motores tardan del orden de 10 segundos en alcanzar esta potencia máxima de reversas.

Figura 5. Actuación de los motores durante el aterrizaje – potencia de reversas
