RESUMEN DE DATOS

Matrícula	EI-DAR
Tipo y modelo	BOEING B-737-800
Explotador	Ryanair

1. INFORMACIÓN SOBRE LOS HECHOS

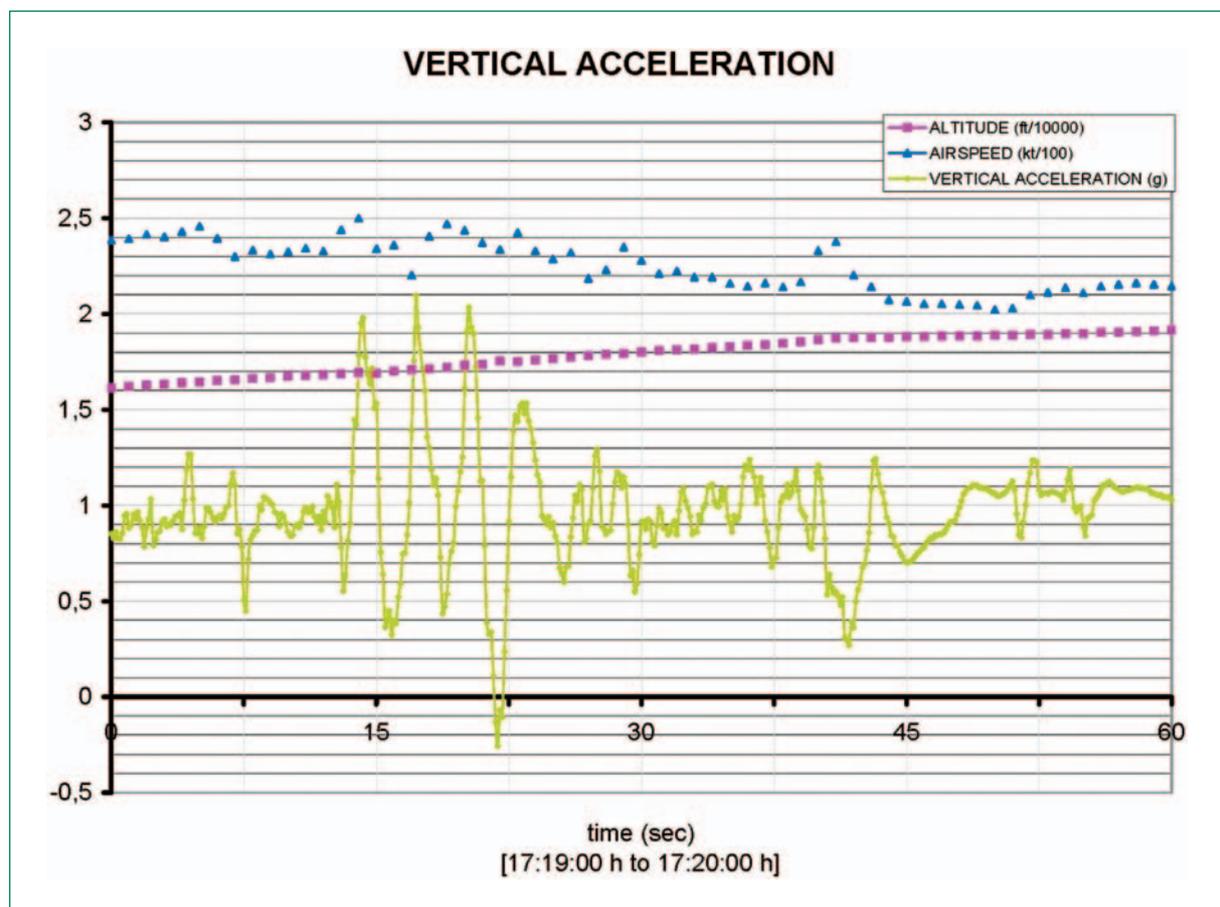
Figura 1

El avión estaba equipado con un registrador de voz en cabina (CVR) y un registrador digital de datos de vuelo (DFDR). Cuando se notificó el incidente, se requirió que se desmontasen y leyesen los registradores, pero la información sobre el incidente del CVR ya se había regrabado. El operador proporcionó una transcripción de los datos del DFDR. Del análisis de esos datos se desprende que la turbulencia más severa ocurrió en las coordenadas magnéticas 42.098° N / 3.125° E (provincia de Girona) y se determinó que la aeronave sufrió una aceleración vertical máxima de 2,096 g y una aceleración vertical mínima de -0,255 g cuando la altitud era unos 17.000 ft. Véase un gráfico de la aceleración vertical en la Figura 1. Desde un valor inicial de 230 kt, la velocidad aerodinámica varió entre 250 kt y 220 kt durante el encuentro con la turbulencia. Las aceleraciones horizontal y lateral también variaron durante el suceso (véase Figura 2). El piloto automático y el empuje automático estaban conectados y siguieron conectados durante el encuentro con la turbulencia y posteriormente. Hubo grandes variaciones de ángulos de cabeceo y alabeo en los momentos de máxima aceleración. La altitud no sufrió cambios apreciables, es decir, el avión continuó con su ascenso aproximadamente con la misma velocidad ascensional que traía antes del encuentro.
