RESUMEN DE DATOS

Fecha y hora	Miércoles, 11 de enero de 2006; 05:49 h UTC
Lugar	Aeropuerto de Valencia

Matrícula	EC-JEN
Tipo y modelo	BOMBARDIER CL-600-2B19
Explotador	Air Nostrum

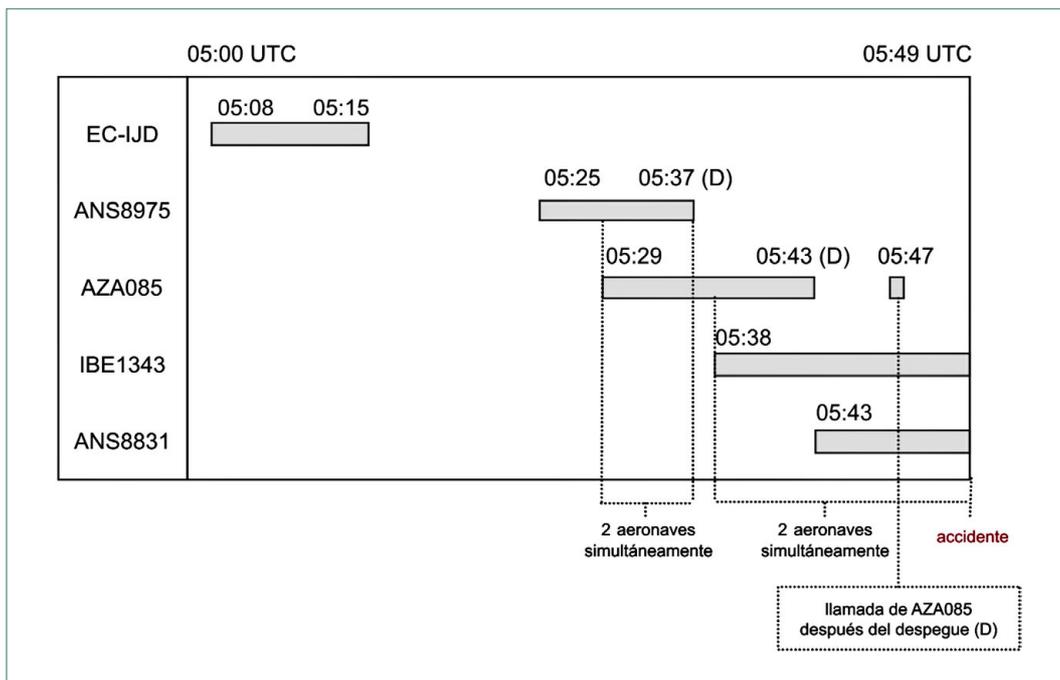
Figura 6. Aeronaves en frecuencia de torre desde las 05:00 hasta el accidente

La transcripción de las comunicaciones ATC proporcionada por AENA muestra que desde las 05:00 hasta el momento del accidente se produjeron un total de 5 movimientos, distribuidos de la forma que muestra la figura 6. En ella se observa que el número máximo de aeronaves coincidiendo simultáneamente en frecuencia fue de 2, a excepción del momento de la llamada del vuelo de Alitalia (AZA085) después del despegue, a las 05:47, en el que había, además, dos aeronaves operando en el aeropuerto.
