RESUMEN DE DATOS

Fecha y hora	31 de octubre de 2008; 07:15 h UTC
Lugar	Aeropuerto de Lanzarote

Matrícula	EC-HJQ
Tipo y modelo	BOEING 737-800 S/N: 28387
Explotador	Air Europa

INFORME

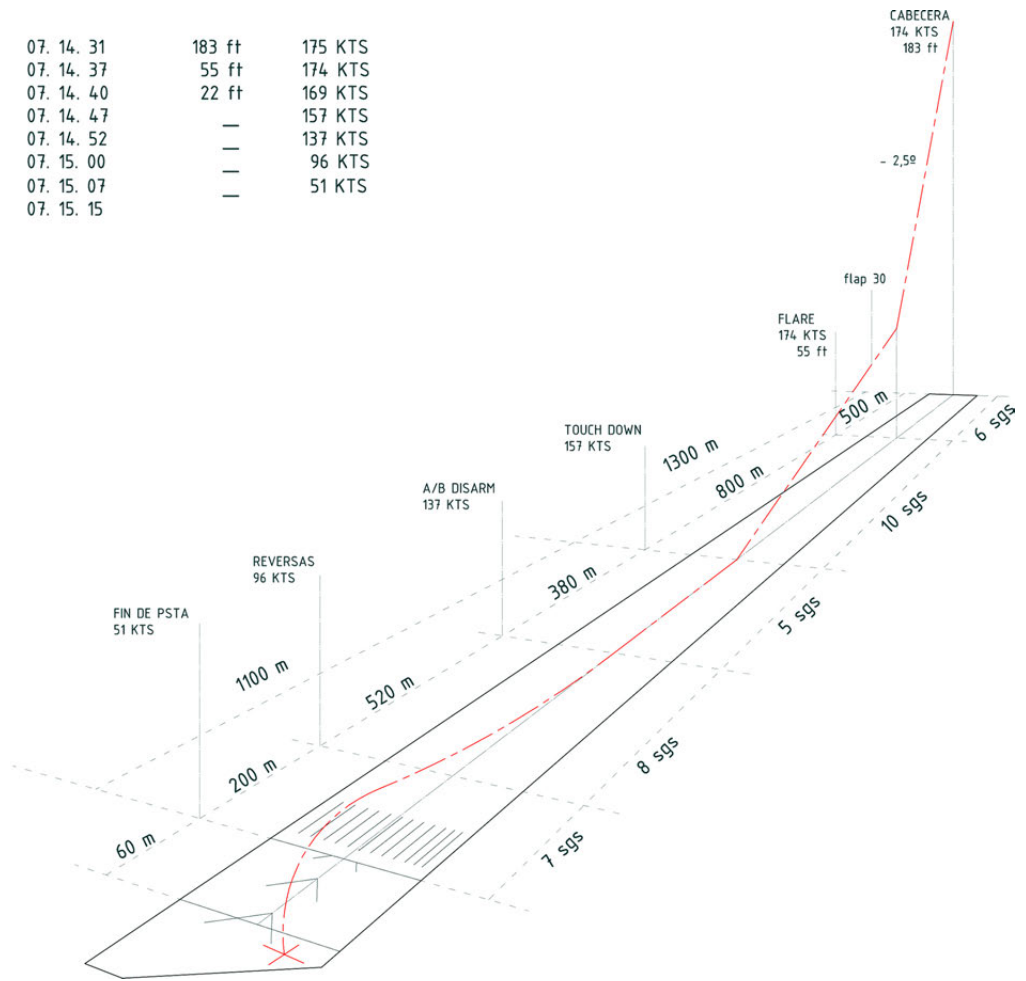
ANEXO B

cabecera 21	07. 14. 31	183 ft	175 KTS
flare	07. 14. 37	55 ft	174 KTS
flap30	07. 14. 40	22 ft	169 KTS
touch down	07. 14. 47	—	157 KTS
A/B disarm	07. 14. 52	—	137 KTS
reversas	07. 15. 00	—	96 KTS
colisión fin pista	07. 15. 07	—	51 KTS
stop	07. 15. 15	—	—

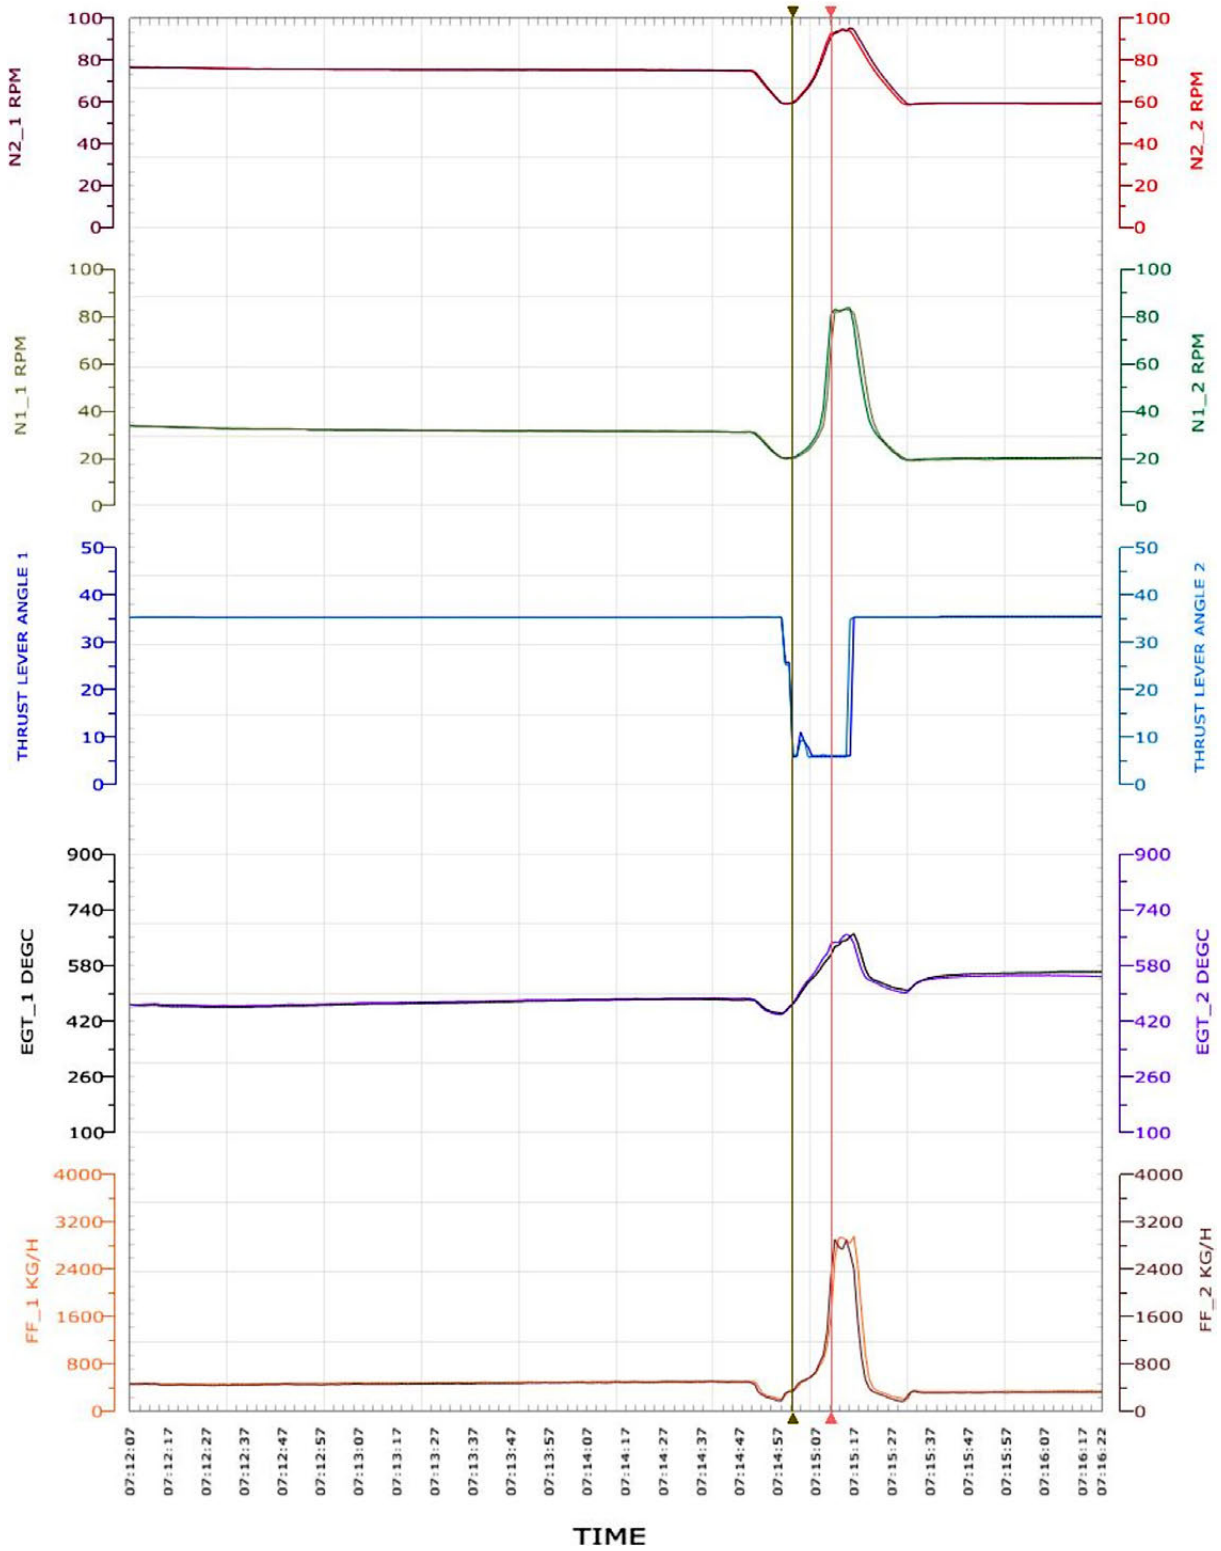
ANEXO C

PARAMETROS DE MOTORES
