Fallos de combustible en aviación general

ESTUDIO

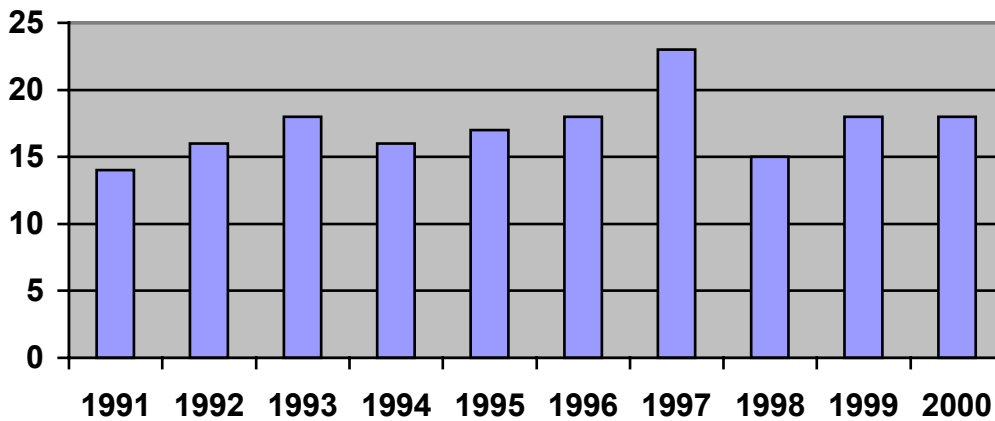
El número de accidentes debidos directamente a un fallo de combustible no ha evolucionado de manera significativa durante los últimos diez años. Cada año, la media es de diecisiete accidentes.

Fallos de combustible registrados por la BEA

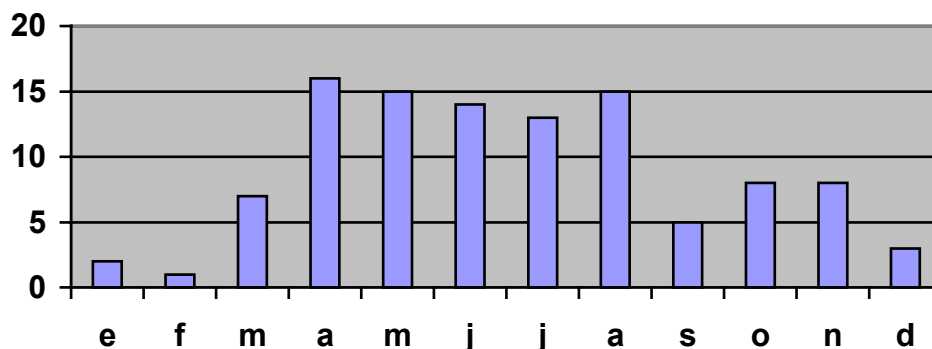
La aviación general es una actividad con un marcado carácter temporal. El número de fallos de combustible refleja paralelamente estas fluctuaciones por estaciones. Sin embargo, estas variaciones dependen de factores como la falta de entrenamiento, sobre todo cuando se reanuda la actividad en primavera, o los deseos de hacer un viaje al principio del verano aunque las condiciones meteorológicas sean adversas.²

Reparto mensual de los fallos de combustible período 1995 - 2000

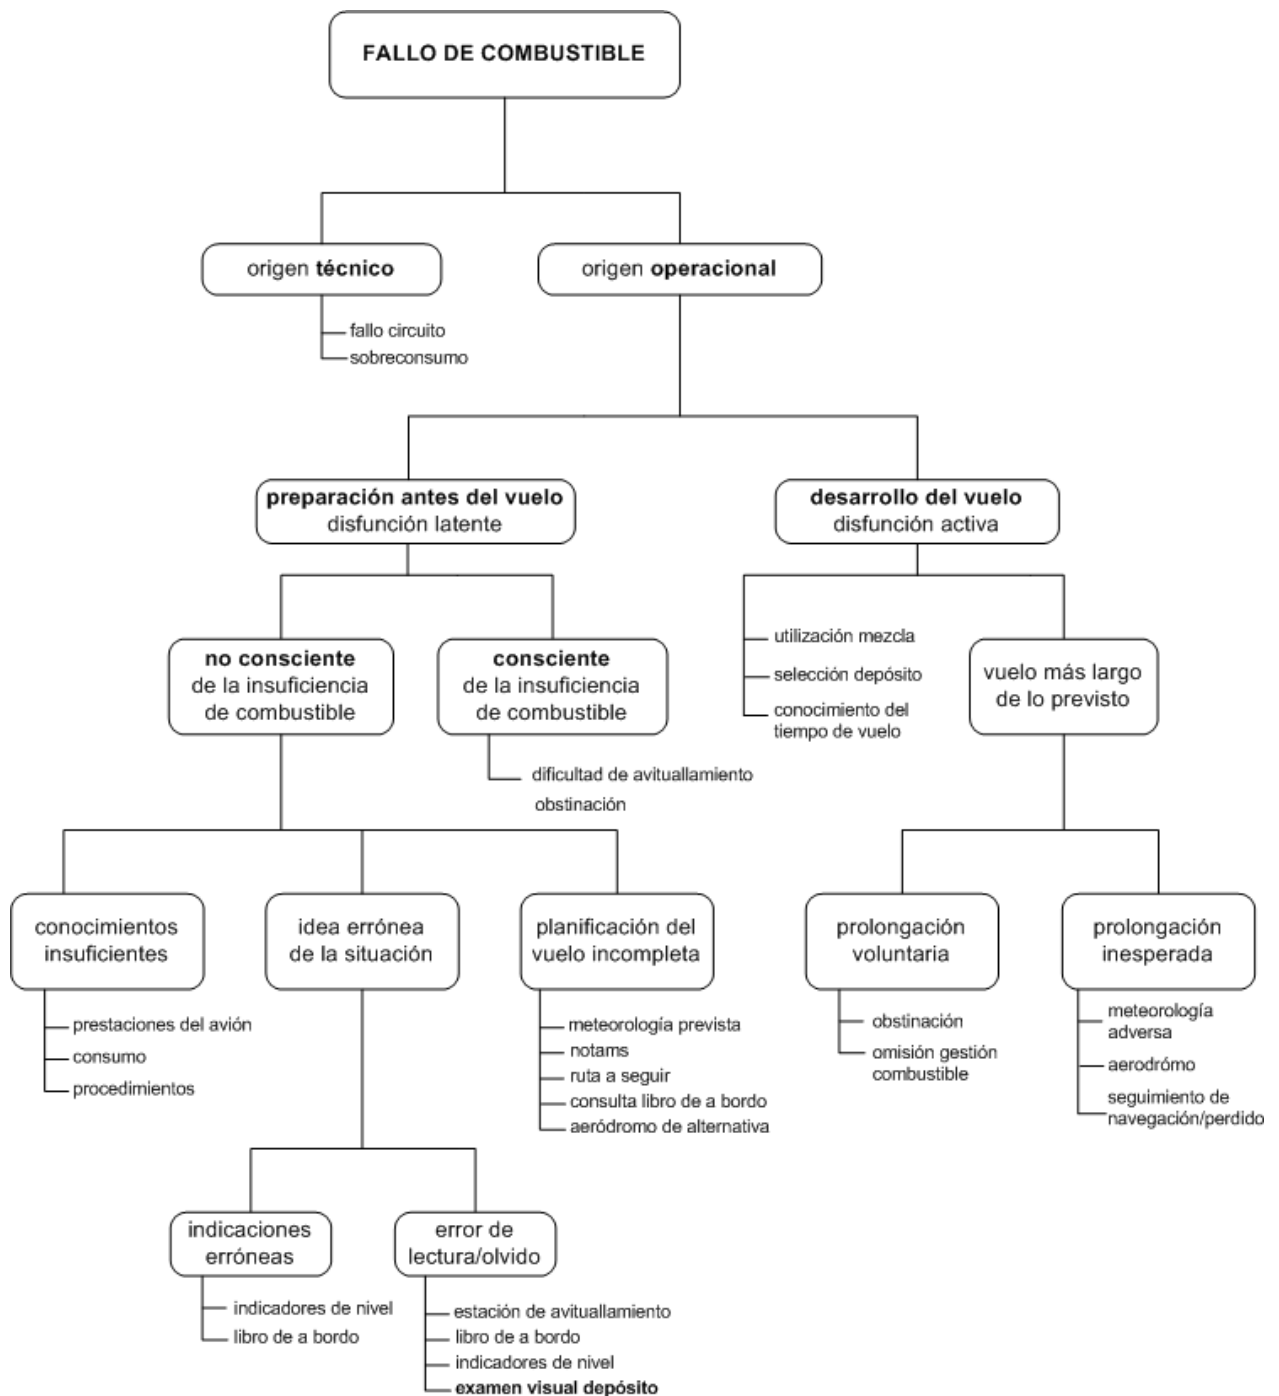
Arborescencia de las secuencias factuales que provocan accidentes

Este esquema resulta de los casos estudiados, pero no podemos excluir el desarrollo de otras ramas con motivo de nuevos acontecimientos.
